Mercedes-Benz CLA-klasse

W1K1186511N109565 • 0 zł

Raport z inspekcji

ID raportu: 996776979/2025  
Kod rzeczoznawcy: 1613  
Sporządzono: 13.02.2025  
Pakiet: Mini

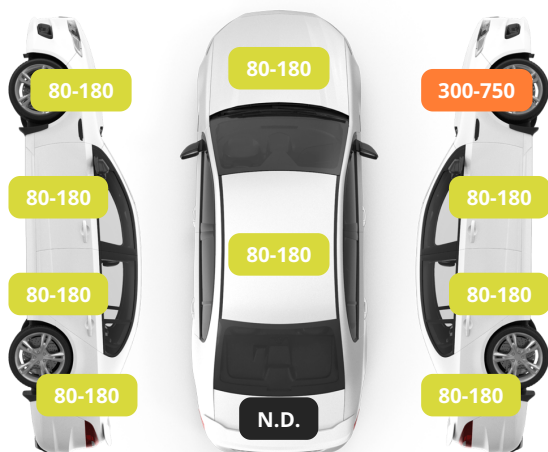
## Pomiary lakieru

Badanie lakieru zostało wykonane za pomocą urządzenia diagnostycznego Blue Technology Expert, które przed pomiarem zostało skalibrowane. Grubość powłoki lakierniczej jest jednolita na całym nadwoziu, z wyjątkiem prawego przedniego błotnika, który był ponownie lakierowany. Ze względu na zanieczyszczenie nadwozia podczas oględzin, pełna weryfikacja powłoki lakierniczej była utrudniona.

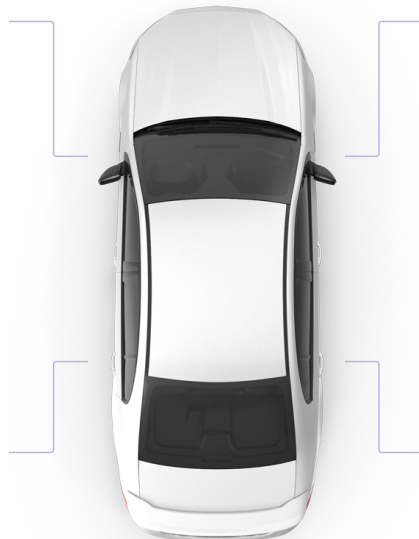
Opony w dobrym stanie. Wysokość bieżnika jest dostateczna. Na obu osiach opony tego samego typu i producenta. Stan opon kwalifikuje je do dalszej eksploatacji. Stan felg bez zastrzeżeń.
