Land Rover Range Rover Velar

SALYA2BN6JA737812 • 0 zł

Raport z inspekcji

ID raportu: 54140968/2025

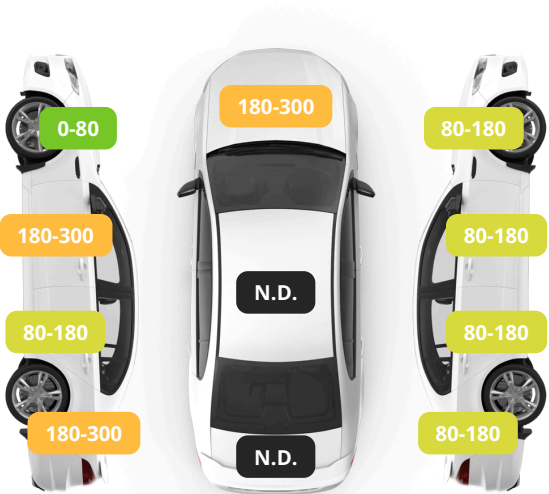
Pomiary lakieru

- Grubości powłoki lakierniczej równa na całym nadwoziu;
- Pomiar referencyjny wykonany na dachu pojazdu;
- Słupki A, B i C grubość fabryczna;
- Nie stwierdzono wad lakierniczych;
- Naprawy wykonane zgodnie z technologią producenta i świadczą o znikomych uszkodzeniach;
- Na całość sporządzono dokumentację fotograficzną;
- Pomiar szczelin pomiędzy elementami nie wykazał nieprawidłowości;

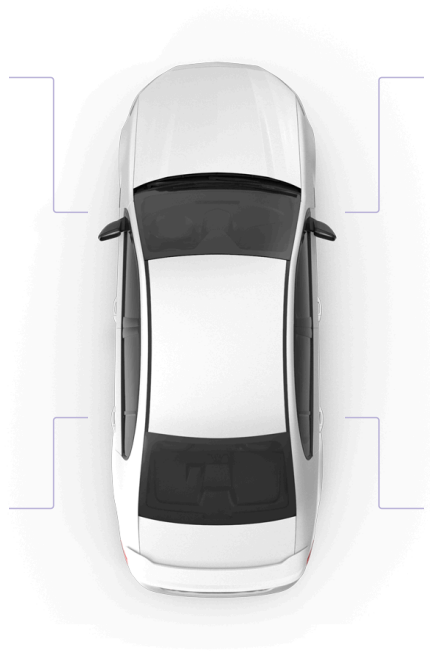
- W dniu ekspertyzy pojazd miał zamontowane opony letnie;
- Opony osadzone na felgach stopowych z delikatnymi zarysowaniami na obwodzie;
- Stopień zużycia zamontowanych opon równomierny co może świadczyć o prawidłowej geometrii zawieszenia;
- Nie stwierdzono uszkodzeń na oponach;
- W przestrzeni bagażowej stwierdzono koło zapasowe;
