## Audi A8L

WAUZZZ4H1GN011813 • 149 000 zł

## Raport z inspekcji

ID raportu: 922620690/2025

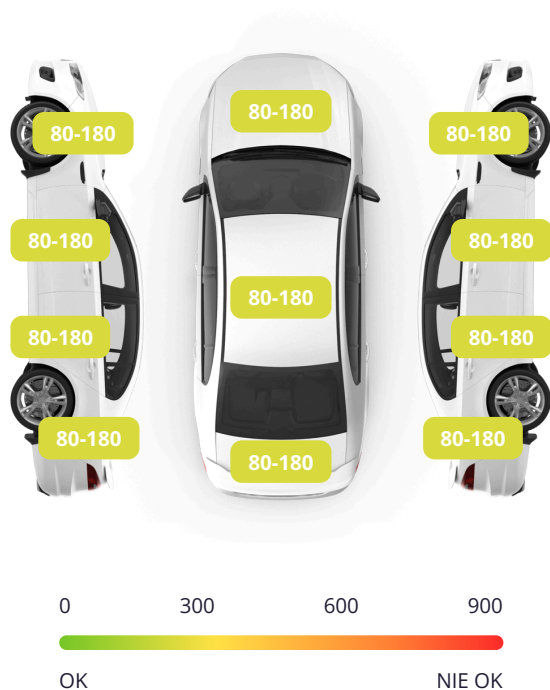
## Pomiary lakieru

Nadwozie nie było czyste - znacznie zakurzone, zasypane - dokładna ocena powierzchni warstwy lakierniczej nie była możliwa. W granicach możliwości oceny nadwozie prezentowało się poprawnie, bez widocznych różnic w odcieniach pomiędzy poszczególnymi elementami nadwozia i bez odchyłek w wartościach szczelin pomiędzy nimi. Na nadwoziu widoczne minimalne uszkodzenia eksploatacyjne w postaci pojedynczych płytkich zadrapań (głównie okolice klamek, narożniki pojazdu), pojedynczych odprysków lakieru (głównie przednia część pojazdu). Mocniejsze uszkodzenie widoczne na zderzaku tylnym - wgniecenie, zarysowanie - widoczne na fotografiach. Pomiar grubości warstwy lakierniczej nie wskazuje na przeprowadzone naprawy blacharsko-lakiernicze.

- słupki A lewy 130-190um, prawy 140-180um,

- wnętrza drzwi: przednie lewe 70-90um, tylne lewe 70-90um, przednie prawe 80-100um, tylne prawe 80-100um.
