# Hyundai Ioniq

KMHJ8816FLU009240 • 63 000 zł

## Raport z inspekcji

ID raportu: 204229928/2025

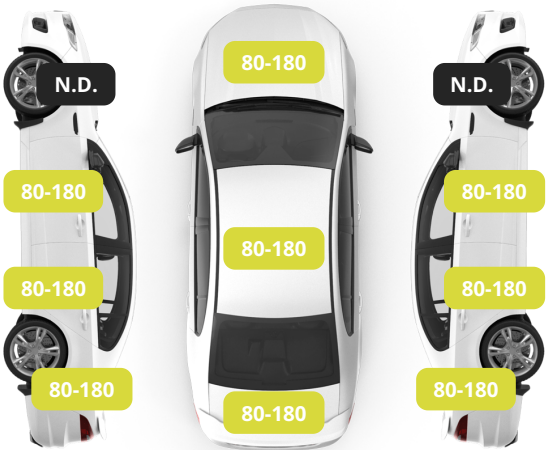
### Pomiary lakieru

Przedmiotowa ocena została wykonana organoleptycznie za pomocą urządzenia diagnostycznego w zakresie przewidzianym dla tego pakietu. Weryfikacji poddano elementy poszycia nadwozia urządzeniem diagnostycznym GL-PRO-2 z zakresem pomiarowym do 2000  $\mu$ m. Przed pomiarem urządzenie diagnostyczne zostało skalibrowane. Odczytano numer nadwozia, który zweryfikowano prawidłowość z bazą zewnętrzną. Stwierdzono co następuje:

- Grubość powłoki lakierniczej w zakresie wartości fabrycznych;
- Pomiar referencyjny wykonany na dachu pojazdu;
- Pomiar grubości powłoki lakierniczej na słupkach A, B i C nie wykazał odstępstwa od normy;

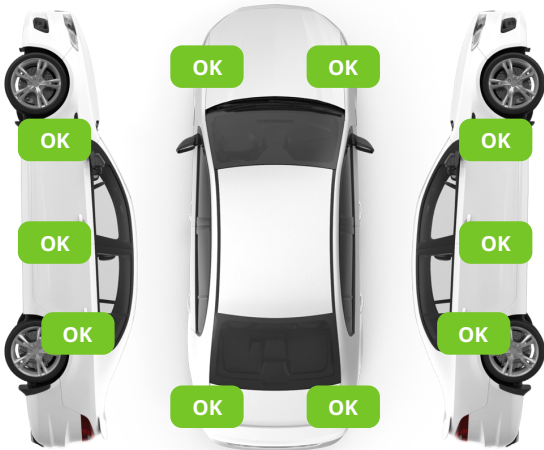
### Pomiary szczelin

Na całość sporządzono zdjęcia dokumentujące. Pomiar szczelin pomiędzy elementami nadwozia nie wykazał odstępstw od normy.

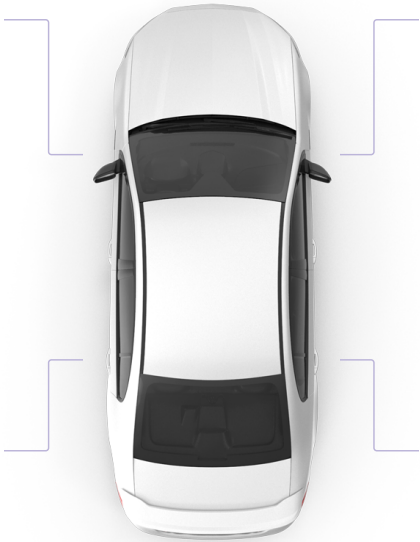
Opony w dobrym stanie. Wysokość bieżnika jest dostateczna. Zużycie opon równe, wskazuje na prawidłową geometrię kół. Na obu osiach opony tego samego typu i producenta. Stan opon kwalifikuje je do dalszej eksploatacji.
