# Mercedes-Benz SL 350 7G-TRONIC

WDD2314571F010494 • 194 000 zł

# Raport z inspekcji

ID raportu: 958626170/2025

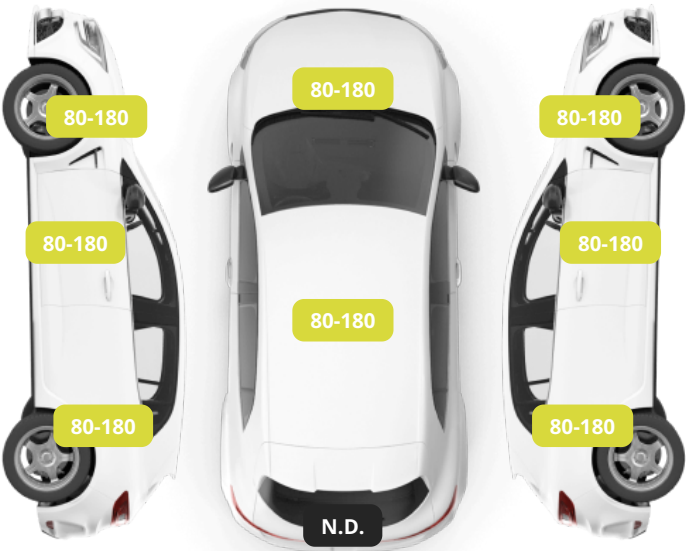
Pomiary lakieru

Badanie stanu nadwozia i powłoki lakierowej wykonano optycznie oraz przy użyciu urządzenia GL-2. Zmierzone grubości powłoki lakierowej elementów poszycia zewnętrznego nadwozia zamieszczone są w tabeli. Badanie miernikiem lakieru odbyło się przy w miarę czystej karoserii. Pomiar nie wykazał znaczących odchyłeń w grubości lakieru.

Drobne odpryski na masce przedniej oraz na zderzaku przód - mikro.

Stan lakieru określam jako dobry. Badanie wykonane szczelinomierzem nie wskazało większych nieprawidłowości.

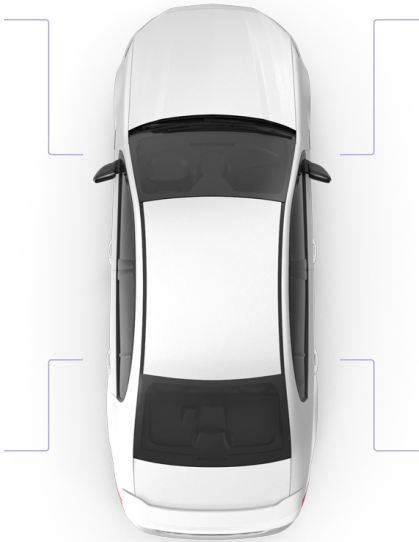
Opony przednie i tylne wykazują podobny stan zużycia względem siebie. Opony są z 2023 i 2024 roku.

Opony są w dobrym stanie. Felgi oceniam na stan dobry - widoczne drobne otarcia na obrzeżach.

Żywotność opon to z reguły 6 lat, po tym czasie producent zaleca wymianę na nowy komplet ze względu, iż właściwości gumy nie spełniają już założonych norm.
