Ford S-Max

WF0JXXWPCJLR14387 • 98 277 zł

Raport z inspekcji  
OTOMOTO

ID raportu: 622464544/2025  
Kod rzeczoznawcy: 856  
Sporządzono: 02.06.2025  
Pakiet: Mini

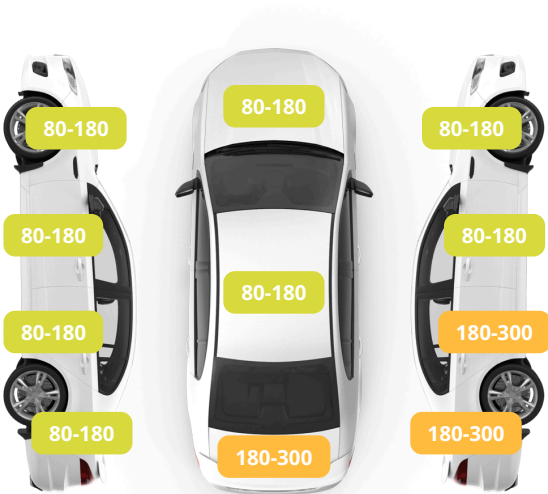
Pomiary lakieru

Pojazd z zewnątrz prezentuje się bardzo ładnie, stwierdziłem że nie ma żadnych dużych wad na lakierze jest tylko kilka odprysków na rancie drzwi po stronie lewej i kilka małych prawie nie widocznych rysek. Połyskowość lakieru jest bardzo dobra a tzw. morka lakieru na wszystkich elementach jest jak oryginalna co daje efekt jakby pojazd był cały w fabrycznym lakierowaniu. Jednak podczas przeprowadzonych pomiarów grubości powłoki lakierniczej stwierdziłem, że pokrywa tylna bagażnika ma drugą warstwę lakieru, nie ma na niej szpachłówek więc była tylko odświeżona i nie ma śladów odkręcania, więc nie była wymieniona na inną. Błotnik tylny prawy ma również drugą warstwę lakieru, nie ma na nim szpachli a drzwi tylne prawe były cieniowane. Pozostałe elementy karoserii mają oryginalną warstwę lakieru. Wnęki drzwi, progi, fartuchy, podłużnice czy kielichy również nie były malowane czy naprawiane. Nic nie było odkręcane, więc nic nie było wymienione na inne w tym samym kolorze. Nie miałem możliwości sprawdzenia grubości lakieru na okładzinach zderzaków, ponieważ są z tworzywa sztucznego, lecz powłoka lakierowa na tylnym jest nieoryginalna. Szczeliny między elementami otwieranymi mieszczą się w tolerancji oryginału. Podsumowując, można powiedzieć, że pojazd jest bezwypadkowy, miał tylko malowane kilka elementów, uszkodzenia nie były duże i nie miały wpływu na geometrię samochodu lub na elementy konstrukcyjne pojazdu, ogólnie z zewnątrz zrobił na mnie pozytywne wrażenie.

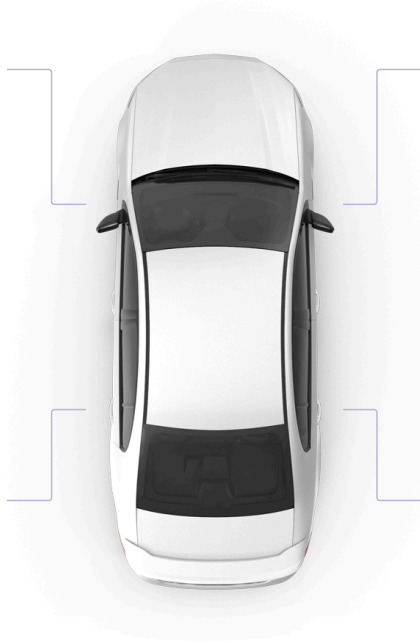
Obecnie są założone opony letnie, na osiach są założone opony tego samego typu, wszystkie opony są w dobrym stanie pod względem wysokości bieżnika. Przednie są z rocznika 2023 a jedna tylna z 2022 i jedna z 2019, więc pod względem wieku kwalifikują się do dalszej eksploatacji, producent zaleca eksploatację opon max do 6 lat. Zużycie bieżnika na wszystkich kołach wskazuje na prawidłową zbieżność zawieszenia pojazdu. Tarcze kół są ze stopów lekkich są one w bardzo dobrym stanie, nie mają wad wizualnych, są tylko brudne - wszystkie udokumentowałem na zdjęciach. Sprzedający dokłada dodatkowe opony zimowe do pojazdu, ja osobiście ich nie widziałem.
