## Volvo V60

YV1ZW25UDL2380604 • 119 900 zł

## Raport z inspekcji

ID raportu: 595604665/2025

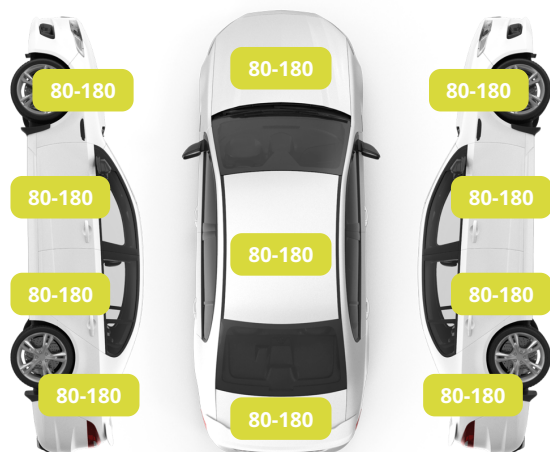
## Pomiary lakieru

Z przeprowadzonych pomiarów powłoki lakierniczej wynika, że pojazd nie miał lakierowanego żadnego elementu. Na przednim zderzaku jest przetarcie z lewej strony zabezpieczone lakietem. Na lewym przednim błotniku i lewym słupku A są drobne obicia lakieru zabezpieczone lakierem. Pojazd prezentuje się dobrze. Wszystkie uszkodzenia, jakie posiada pojazd zostały przedstawione na załączonych zdjęciach.

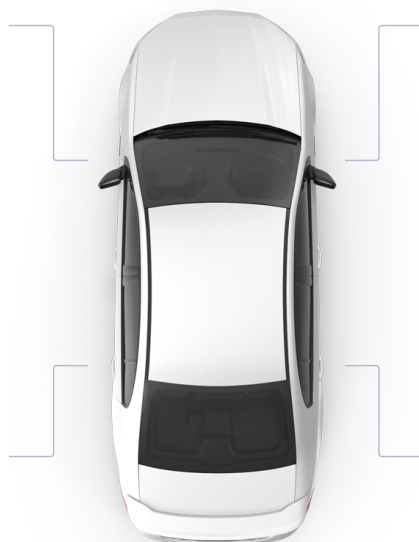
Opony są zachowane w dobrym stanie. Wysokość bieżnika jest odpowiednia. Zużycie opon równe, wskazuje na prawidłową geometrię kół. Na obu osiach opony tego samego typu i producenta. Pojazd posiada opony letnie. Felgi pojazdu dobrze się prezentują.
