# Volkswagen Tiguan

WVGZZZ5NZKW361156 • 97 400 zł

## Raport z inspekcji

ID raportu: 917230203/2025

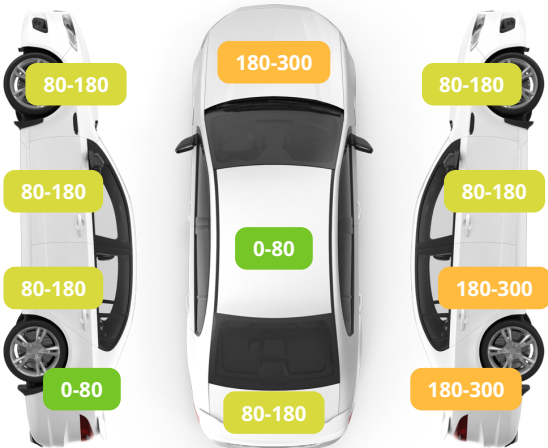
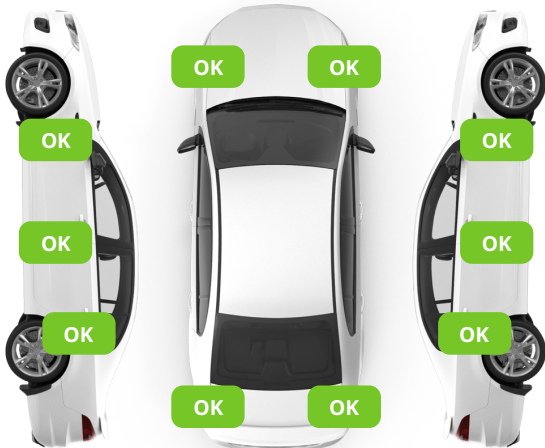
Pomiary lakieru

Wnioski po oględzinach lakieru i szczelin

Oględziny podjazdu odbyły się na parkingu. Nadwozie było czyste, natomiast z powodu padającego deszczu było mokre. Nie zauważono różnic w odcieniach pomiędzy poszczególnymi elementami nadwozia ani odchyłek w wartościach szczelin pomiędzy nimi. Na nadwoziu widoczne były drobne uszkodzenia eksploatacyjne w postaci płytkich zarysowań, zadrapań, odprysków lakieru, oprysków na krawędziach oraz delikatnych punktowych wgniecień.

Pomiar grubości warstwy lakierniczej wskazuje na przeprowadzone naprawy blacharsko-lakiernicze w zakresie: przednia maska (ponowne lakierowanie), drzwi prawe tylne (ponowne lakierowanie), błotnik prawy tylny (ponowne lakierowanie), kłapa bagażnika (górna część wskazuje na ponowne lakierowaną, natomiast dolna część jest w normach pierwszego lakieru). Lewy tylny błotnik ma wartości od 40 do 60  $\mu$ m, co wskazuje na cienką warstwę lakieru wynikającą z polerowania.

Dodatkowo pomiary warstw lakieru:

słupki A: lewy 110-140  $\mu$ m, prawy 110-140  $\mu$ m,

wnęki drzwi: przednie lewe 30-50  $\mu$ m, tylne lewe 30-50  $\mu$ m, przednie prawe 30-50  $\mu$ m, tylne prawe 30-50  $\mu$ m.

Widoczne były również ślady odkręcenia śrub mocujących pokrywę silnika oraz drzwi tylne prawe.

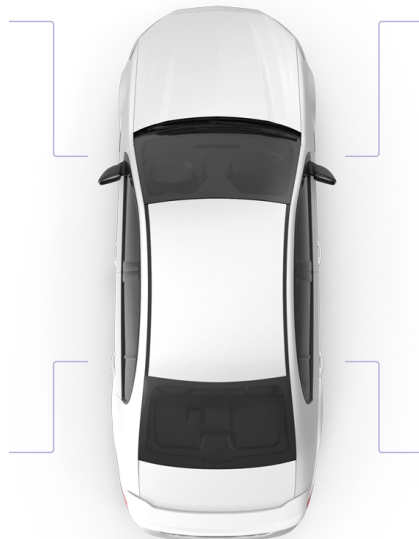
## Wnioski po oględzinach opon i felg

Wszystkie opony letnie jednego producenta, natomiast innej firmy handlowej: z przodu Continental PremiumContact 6, z tyłu Continental EcoContact 6. Opony osi przedniej wyprodukowane w 7. tygodniu 2022 roku, osi tylnej w 19. tygodniu 2023 roku. Wszystkie opony zużyte równomiernie i nadają się do dalszej eksploatacji. Opony tylne mają więcej bieżnika, ponieważ zostały niedawno kupione.

Felgi aluminiowe mają zauważalne uszkodzenia w postaci zarysowań, zadrapań oraz zabrudzeń, ale w ogólnym stanie są w dobrym stanie.
