Hyundai Elantra

KMHLM4AG2MU212350 • 69 800 zł

Raport z inspekcji  
OTOMOTO

ID raportu: 259053894/2025  
Kod rzeczoznawcy: 840  
Sporządzono: 10.05.2025  
Pakiet: Mini

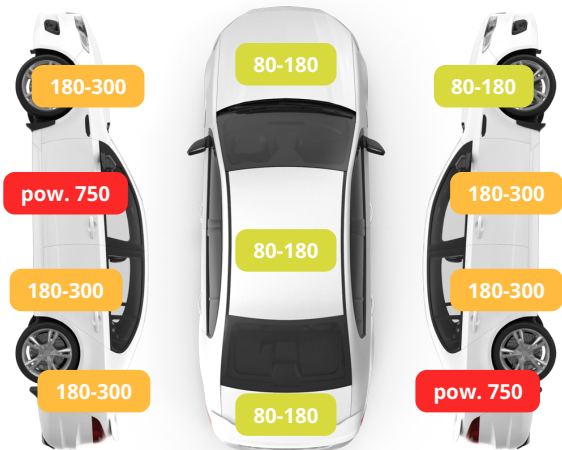
Pomiary lakieru

Z przeprowadzonych pomiarów powłoki lakierniczej wynika, że pojazd miał ponownie lakierowaną całą lewą stronę, prawe przednie i tylne drzwi oraz prawy tylny bok. Prawy tylny bok i drzwi kierowcy były miejscowo naprawiane przy pomocy szpachli. We wnętrzu drzwi kierowcy jest różnica w strukturze lakieru a grubość lakieru we wnętrzu jest minimalnie większa. Pojazd prezentuje się dobrze. Wszystkie uszkodzenia, jakie posiada pojazd zostały przedstawione na załączonych zdjęciach.

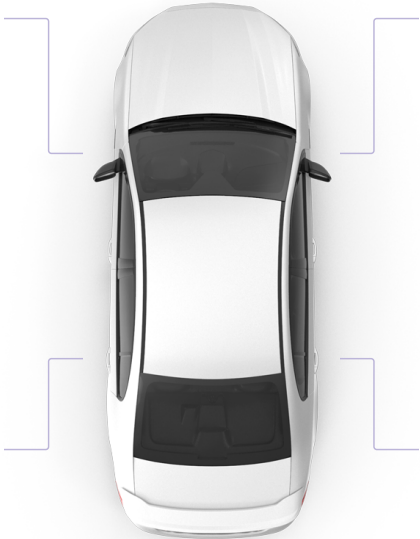
Opony są zachowane w dobrym stanie. Wysokość bieżnika jest odpowiednia. Zużycie opon równe, wskazuje na prawidłową geometrię kół. Na obu osiach opony tego samego typu i producenta. Pojazd posiada felgi stalowe z plastikowymi kołpakami. Do pojazdu jest jeszcze zestaw opon zimowych.
