## Audi A6

WAUZZZ4GXGN178923 • 95 000 zł

## Raport z inspekcji

ID raportu: 315476972/2025

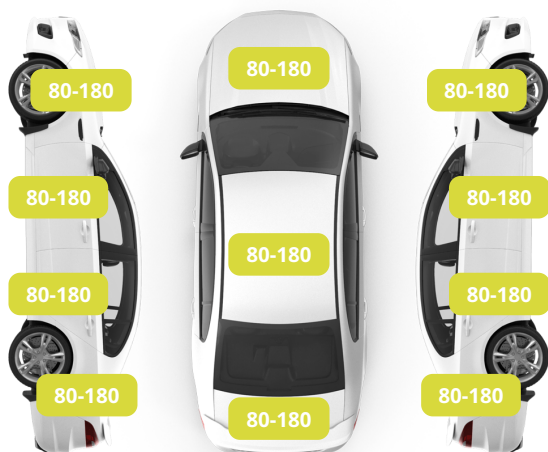
## Pomiary lakieru

Powłoka lakiernicza charakteryzuje się równomierną grubością (w granicach tolerancji przyjętych przez producenta) na całej powierzchni samochodu. Nie ma śladów lakieru na innych elementach niż blacharskie, co w połączeniu z brakiem śladów odkręcania śrub montażowych wskazuje na brak prac blacharsko-lakierniczych po wyjechaniu auta z fabryki. Szczeliny technologiczne wykazują niewielkie zróżnicowanie, jednak brak śladów demontażu elementów takich jak pokrywa silnika, bagażnika, błotników czy drzwi, wskazuje na ustawienie i ustalenie się zróżnicowanych średnic już przy końcowym montażu auta. Zaobserwowano niewielkie zarysowania i odpryski lakieru, ale nic czego nie można by się spodziewać po kilkuletnim użytkowaniu w różnorodnych warunkach drogowych i parkingowych.

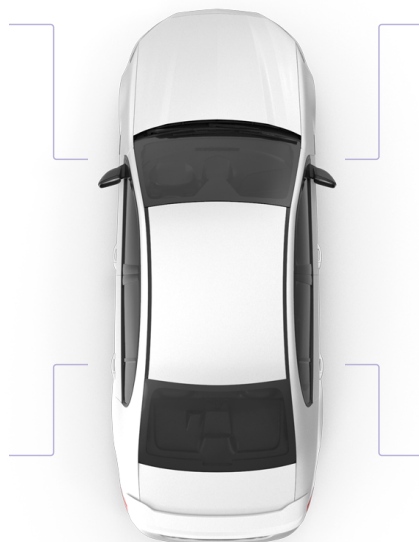
Felgi jakie zamontowane są na samochodzie, są felgami oryginalnymi. Nie wykazują one odchyłeń od kształtu (co potwierdza jazda próbna- brak trzępotania kierownicy). Opony nie wykazują uszkodzeń w rodzaju pęknięć, otarć czy przecięć. Nie noszą również oznak napraw wulkanizacyjnych. Dość równomierne zużycie bieżnika wskazuje na prawidłowe ustawienie geometrii podwozia jak również prawidłową pracę elementów zawieszenia oraz układu hamulcowego i kierowniczego (choć jest to komplet właściwie nowy, i wnioskowanie o stanie zawieszenia po niewielkim zużyciu opon, jest trochę na wyrost). Można pozostawić pojazd na aktualnym komplecie.
