Mercedes E450

WDD2383681F126651 • 186 000 zł

Raport z inspekcji  
OTOMOTO

ID raportu: 549446671/2025  
Kod rzeczoznawcy: 856  
Sporządzono: 10.05.2025  
Pakiet: Mini

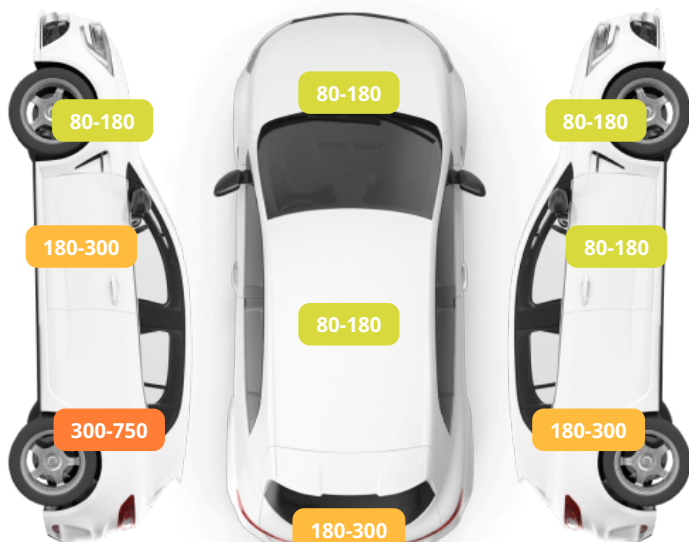
## Pomiary lakieru

Pojazd z zewnątrz prezentuje się bardzo ładnie, że nie ma żadnych dużych wad na lakierze, jest tylko kilka odprysków i kilka rys lecz dałoby się je spolerować mechanicznie. Połyskowość lakieru jest bardzo dobra ale tzw. morka lakieru na błotniku tylnym lewym trochę odbiega od pozostałej części karoserii, na pozostałych elementach wygląda jak oryginalna. Podczas przeprowadzonych pomiarów grubości powłoki lakierniczej stwierdziłem, że drzwi lewe były cieniowane. Błotnik tylny lewy był malowany i naprawiany, na nadkolu i w dolnej części przedniej posiada szpachlówkę o grubości około 0,8-0,8 mm. Pokrywa tylna bagażnika ma drugą warstwę lakieru, nie ma na niej szpachli. Błotnik tylny prawy ma drugą warstwę lakieru. Słupki przednie (A) obok szyby czołowej były również malowane razem z błotnikami tylnymi i rynienką dachową. Wnęki drzwi, progi, fartuchy, podłużnice czy kielichy nie były malowane czy naprawiane. Nic nie było odkręcane, więc nic nie było wymienione na inne w tym samym kolorze. Nie miałem możliwości sprawdzenia grubości lakieru na okładzinach zderzaków, ponieważ są z tworzywa sztucznego, lecz powłoka lakierowa na tylnym prawdopodobnie jest nieoryginalna. Szczeliny między elementami otwieranymi mieszczą się w tolerancji oryginału. Podsumowując, nie można powiedzieć, że pojazd jest bezwypadkowy, naprawy jednak nie były na tyle duże aby przestawiła się lub uszkodziła geometria samochodu. Naprawy lakiernicze były wykonane na dużym poziomie poza błotnikiem tylnym lewym, jak ktoś się dobrze zna to gołym okiem stwierdzi że był on naprawiany i malowany, poza tym ogólnie z zewnątrz zrobił na mnie pozytywne wrażenie.

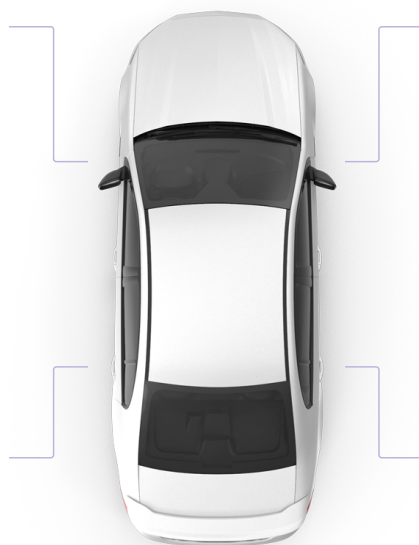
Obecnie są założone opony zimowe, na osiach są założone opony tego samego typu, wszystkie opony są w dobrym stanie pod względem wysokości bieżnika. Wszystkie opony są z rocznika 2021, więc pod względem wieku kwalifikują się do dalszej eksploatacji, producent zaleca eksploatację opon max do 7 lat. Zużycie bieżnika na wszystkich kołach wskazuje na prawidłową zbieżność zawieszenia pojazdu. Tarcze kół są ze stopów lekkich są one w bardzo dobrym stanie - nie mają wad wizualnych, wszystkie udokumentowałem na zdjęciach. Sprzedający również dokłada dodatkowe opony ze stopów lekkich z oponami letnimi, udokumentowałem ja na zdjęciu.
