# Porsche Cayenne

WP1AE2AY8LDA22927 • 249 000 zł

# Raport z inspekcji

ID raportu: 705759297/2025  
Kod rzeczoznawcy: 1159  
Sporządzono: 24.05.2025  
Pakiet: Mini

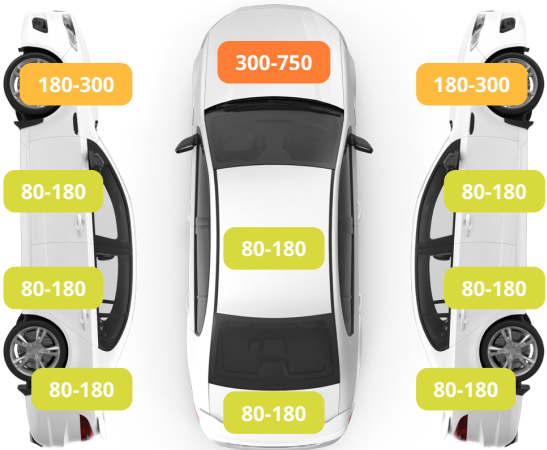
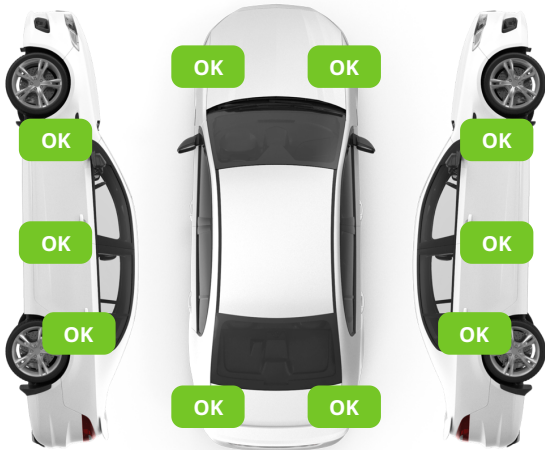
Badanie miernikiem lakieru odbyło się przy w miarę czystej karoserii. Pomiar wykazał odchylenia w grubości powłoki lakierniczej.

- Element nr 1 - błotnik lewy przód - druga warstwa lakieru do 300 mikronów
- Element nr 2 - drzwi lewy przód - druga warstwa lakieru do 180 mikronów
- Element nr 3 - drzwi lewy tył - oryginalny lakier
- Element nr 4 - błotnik lewy tył - oryginalny lakier
- Element nr 5 - kłapa bagażnika - oryginalny lakier
- Element nr 6 - błotnik prawy tył - oryginalny lakier
- Element nr 7 - drzwi prawy tył - oryginalny lakier
- Element nr 8 - drzwi prawy przód - oryginalny lakier
- Element nr 9 - błotnik prawy przód - druga warstwa lakieru do 300 mikronów
- Element nr 10 - maska silnika - druga warstwa lakieru do 380 mikronów
- Element nr 11 - dach - oryginalny lakier

Pomiar grubości powłoki lakierniczej na słupkach A, B i C nie wykazał nieprawidłowości.

Stan powłoki lakierniczej określam jako bardzo dobry.  
Badanie wykonane szczelinomierzem nie wskazało nieprawidłowości.

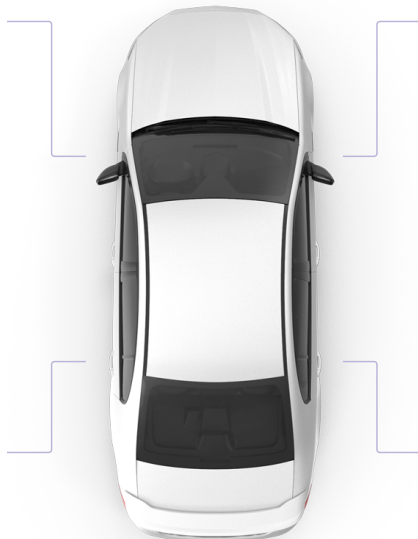
Samochód wyposażony w opony wielosezonowe. Stan zużycia opon około 50%. Felgi w samochodzie proste bez uszkodzeń, drobne przerysowania od krawężników- widoczne na zdjęciach.
