Kia Optima

KNAGU415GH5169233 • 0 zł

Raport z inspekcji

ID raportu: 91831650/2025

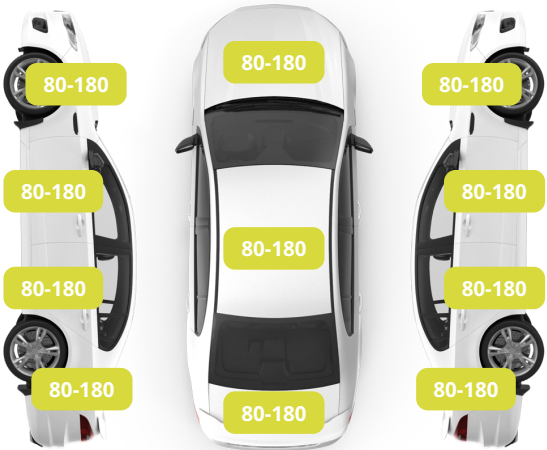
### Pomiary lakieru

Przeprowadzone pomiary powłoki lakierniczej i szczelin między elementami nadwozia wykazały, że grubość powłoki lakierniczej mieści się w zakresie fabrycznym. Nadwozie posiada nieliczne punktowe odpryski i zarysowania eksploatacyjne.
