BMW M4

WBA61AT0X0CK70499 • 295 200 zł

Raport z inspekcji

ID raportu: 209729476/2025  
Kod rzeczoznawcy: 1748  
Sporządzono: 04.04.2025  
Pakiet: Mini

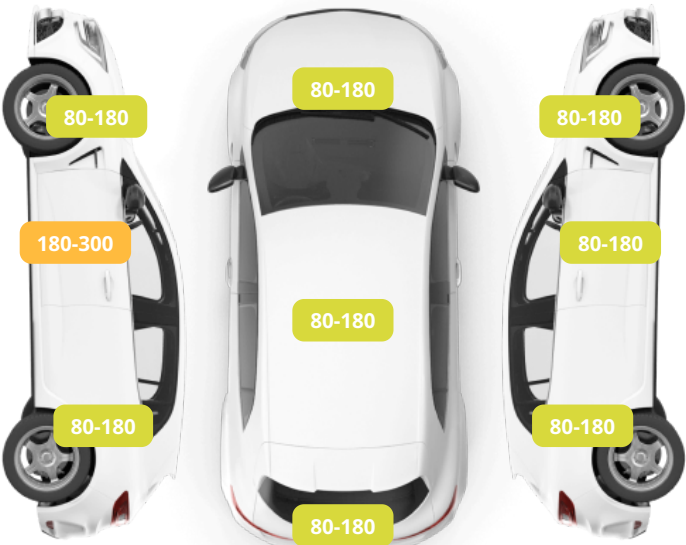
Pomiary lakieru

Lakierowane drzwi kierowcy, maska, wymieniony przedni lewy błotnik

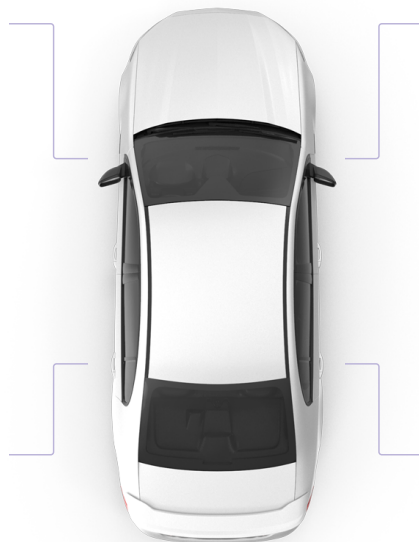
Felgi są w dobrym stanie, oprócz prawej przedniej, ma lekkie zarysowania, dobre opony 2022 roku
