## Fiat Tipo

ZFA35600006R69140 • 32 000 zł

## Raport z inspekcji

ID raportu: 99056627/2025

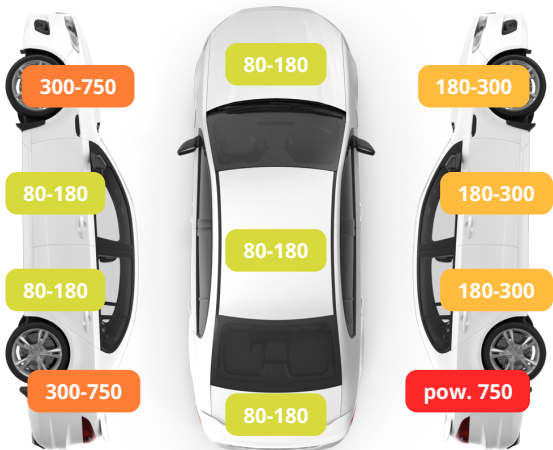
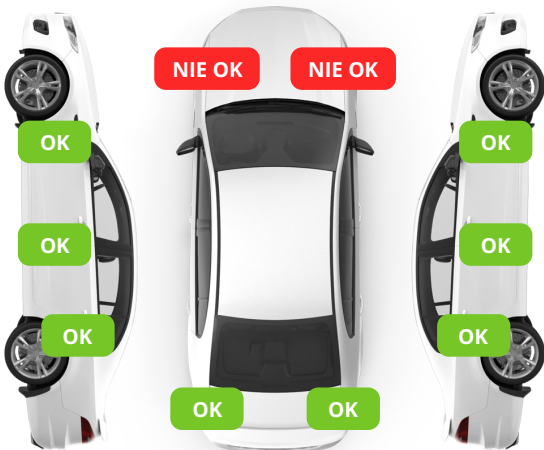
Wnioski po oględzinach lakieru i szczelin

Samochód powypadkowy, z licznymi uszkodzeniami w postaci rys, wgnieceń oraz napraw blacharsko lakierniczych z dużą ilością szpachli ( tylny prawy błotnik powyżej 2000 um grubości powłoki).
