BMW 3 Seria

WBAKG1C54BE617633 • 65 900 zł

Raport z inspekcji  
OTOMOTO

ID raportu: 682351899/2025  
Kod rzeczoznawcy: 1613  
Sporządzono: 05.06.2025  
Pakiet: Mini

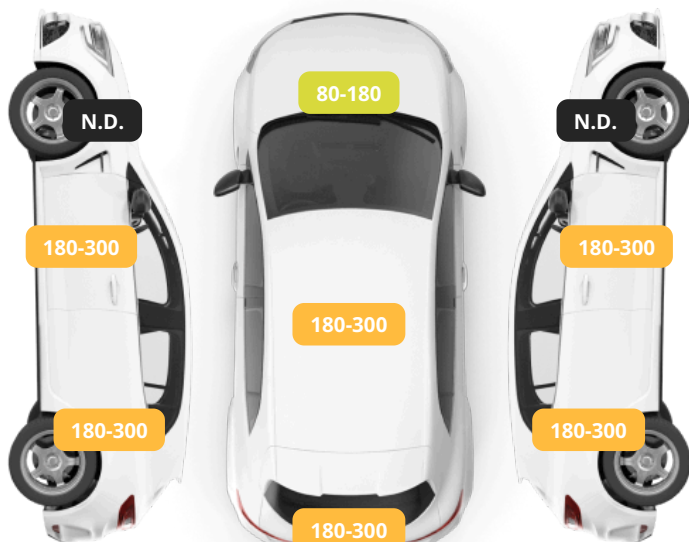
## Pomiary lakieru

Pomiar grubości powłoki lakierniczej wykazał zawyżone wartości, co jest wynikiem faktu, że cały pojazd został oklejony folią. Przed nałożeniem folii nadwozie (z wyjątkiem maski) było wcześniej lakierowane. Maska została natomiast oklejona bezpośrednio, bez wcześniejszego lakierowania – folię położono na surową powierzchnię. W kilku miejscach widoczne są niedokładności w aplikacji folii.

Na powierzchni folii zauważalne są zarysowania, najprawdopodobniej spowodowane niewłaściwym przygotowaniem podłoża lub użyciem nieodpowiednich narzędzi podczas montażu.

Pomiar grubości lakieru na słupkach A, B i C nie wykazał nieprawidłowości. Pomiar szczelin nadwozia również nie ujawnił odchyłań od normy.

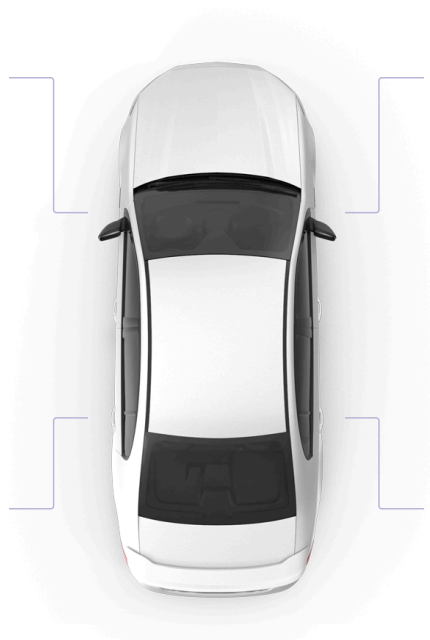
Opony w dobrym stanie. Wysokość bieżnika jest dostateczna. Na obu osiach opony tego samego typu i producenta. Stan opon kwalifikuje je do dalszej eksploatacji. Felgi noszą typowe ślady eksploatacyjne.
