## Audi S7

WAUZZZ4G1EN116369 • 105 000 zł

## Raport z inspekcji

ID raportu: 127291463/2025

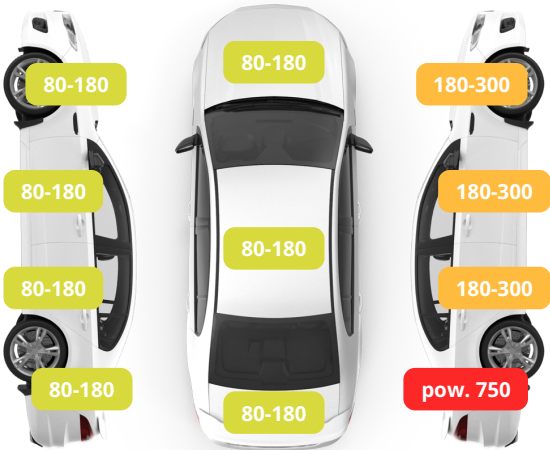
Pomiary lakieru

Przedmiotowa ocena została wykonana organoleptycznie za pomocą urządzenia diagnostycznego w zakresie przewidzianym dla tego pakietu. Weryfikacji poddano elementy poszycia nadwozia urządzeniem diagnostycznym P-11-S-AL z zakresem pomiarowym do 2000 µm. Przed pomiarem urządzenie diagnostyczne zostało skalibrowane. Badania techniczne dokonano w obecności sprzedającego, który okazał stosowne dokumenty oraz udzielił niezbędnych informacji. Pomiar grubości powłoki lakierniczej wykazał odstępstwo od normy w tym zakresie. Stwierdzono co następuje:

- Grubość powłoki lakierniczej nie równa na całym nadwoziu;
- Pomiar referencyjny wykonany na dachu pojazdu;
- Słupki A,B i C grubość fabryczna;
- Nie stwierdzono wad lakierniczych;
- Prawa strona pojazdu naprawiana;
- Maski silnika Drobne odpryski oraz wgniotka;
- Drzwi tylne prawe odpryski lakieru;
- Na całość sporządzono dokumentację fotograficzną;
- Pomiar szczelin pomiędzy elementami nie wykazał nieprawidłowości;

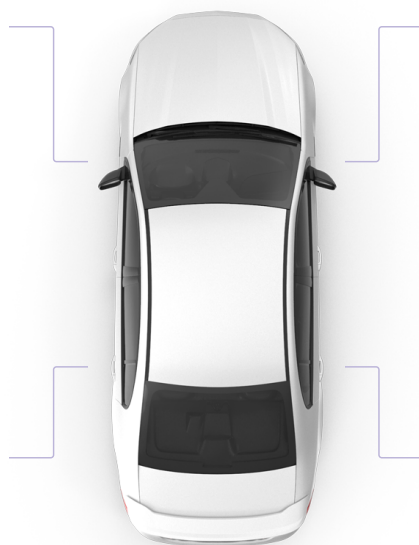
- W dniu ekspertyzy pojazd miał zamontowane opony zimowe;
- Opony osadzone na felgach stopowych z delikatnymi zarysowaniami na obwodzie;
- Stopień zużycia zamontowanych opon równomierny co może świadczyć o prawidłowej geometrii zawieszenia;
- Nie stwierdzono uszkodzeń na oponach;
- W przestrzeni bagażowej nie stwierdzono koła zapasowego;
