## BMW X5

WBALS010500Y27950 • 0 zł

## Raport z inspekcji

ID raportu: 800546636/2025

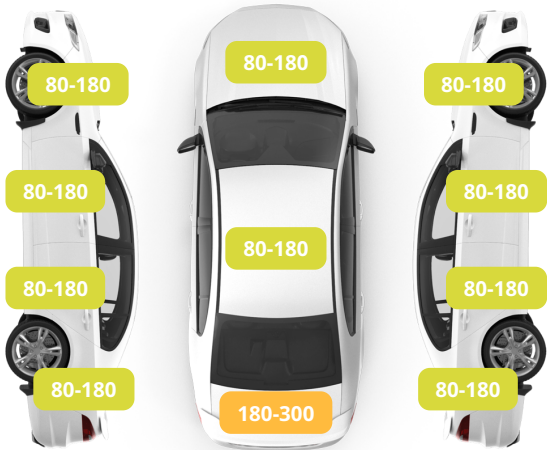
Pomiary lakieru

Na podstawie pomiarów powłoki lakierowej oraz oględzin organoleptycznych stwierdzono, że dolna część pokrywy komory bagażnika była powtórnie lakierowana.  
Powłoka lakierowa ma drobne odpryski oraz matowe rysy.  
Na poszyciach zewnętrznych karoserii nie stwierdzono ognisk korozji.  
Karoseria ogólnie jest w stanie dobrym, po za wymienionymi uszkodzeniami.

Zlecone usunięcie niewielkiego uszkodzenia pokrywy komory bagażnika.

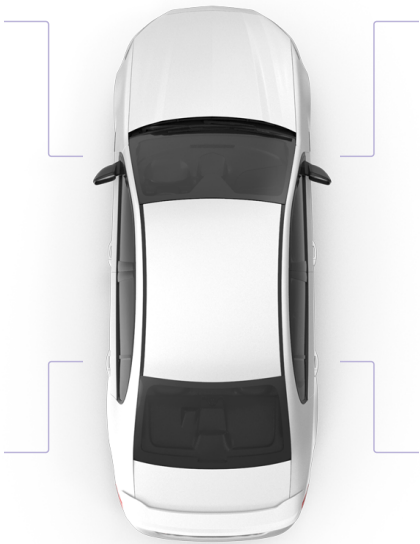
Opony są w stanie dobrym.  
Napisy boczne są czytelne.  
Stan obręczy jest dobry.  
Na osiach zamontowane są opony tego samego typu.
