# Alfa Romeo Stelvio

ZARFAHEV5J7C11710 • 170 000 zł

## Raport z inspekcji

ID raportu: 891477226/2025

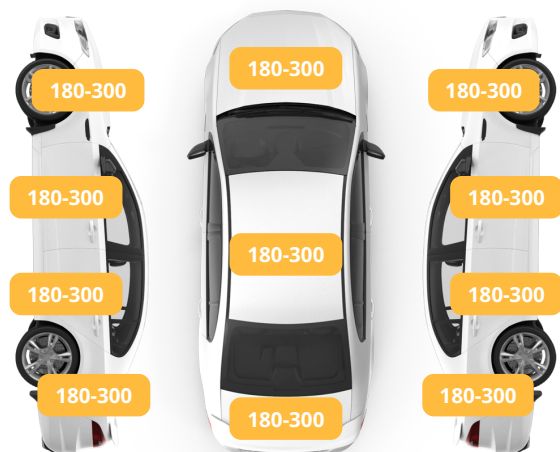
## Pomiary lakieru

Powłoka lakiernicza charakteryzują się równomierną grubością (w granicach tolerancji przyjętych przez producenta). Można po subtelnych różnicach w grubościach rozpoznać prace przy kilku elementach poszycia, ale wciąż wszystko mieści się w normach. Nie ma śladów lakieru na innych elementach niż blacharskie. Auto posiada na sobie folię ochronną (z wyjątkiem wymienianego po uszkodzeniu zderzaka). Szczeliny technologiczne wykazują niewielkie zróżnicowanie, ale raczej jest to ustalenie się zróżnicowanych wymiarów już przy końcowym montażu auta. Nie odnotowano znaczących i widocznych zarysowań powłoki lakierniczej wymagających profesjonalnej interwencji wyspecjalizowanych zakładów. W module lakierniczym, nie ma na dzisiaj wymaganych interwencji, choć po śrubach mocujących i obszarach mocowania elementy poszycia przedniego, widać że prowadzono tam prace.
