## Toyota RAV4

JTMD63FV10D524707 • 181 600 zł

## Raport z inspekcji

ID raportu: 767691240/2025

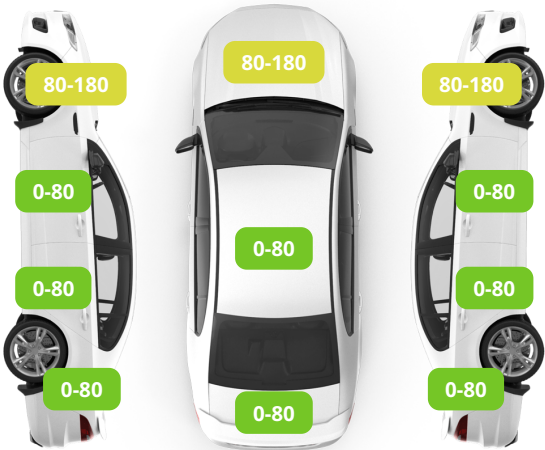
Pomiar grubości powłoki lakierniczej wykazał, że samochód posiada oryginalną powłokę lakierniczą. Szczeliny na pojeździe mieszczą się w granicach przewidzianych przez producenta. Na pojeździe brak widocznych wad powłoki lakierniczej. Ogólnie nadwozie prezentuje się dobrze.
