# Volkswagen Touareg

WVGZZZ7LZ6D031494 • 20 400 zł

## Raport z inspekcji

ID raportu: 553364276/2025

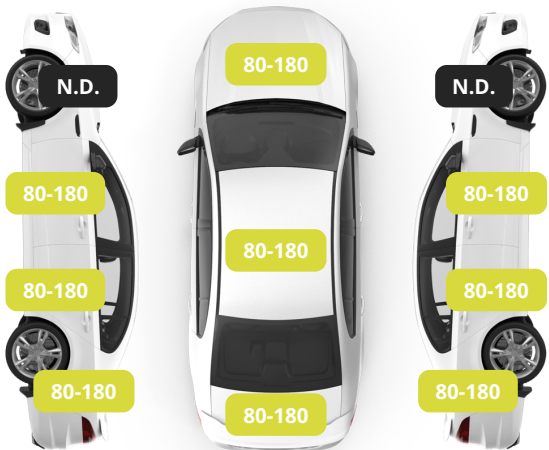
### Pomiary lakieru

Grubość powłoki lakierniczej pojazdu zawiera się w przedziale pomiędzy 90 a 130 mikronów. Błotniki przednie z tworzywa sztucznego. Szerokość szczelin pomiędzy poszczególnymi elementami nadwozia mieści się w przedziale od 4,3mm do 5,7mm. Na nadwoziu liczne ślady użytkowania w postaci rys, otarć i zarysowań. Listwy chromowe zaśniedziałe, pęknięcia szkła kierunkowskazów w lusterkach bocznych, w lewym woda wewnątrz. Szyberdach zaklejony folią. Zderzak przedni znaczne otarcie na prawym narożniku. Korozja na dolnych narożnikach tylnych drzwi.

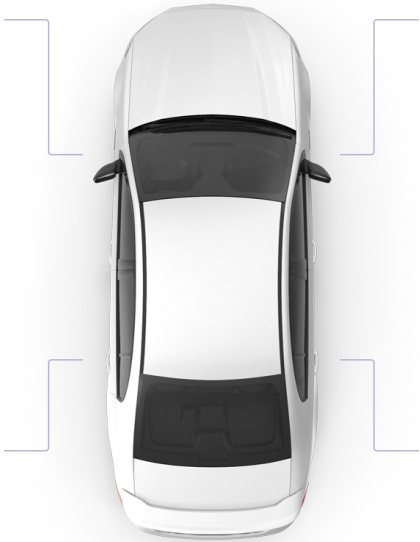
Pojazd wyposażony w komplet kół letnich, na których 3 opony pochodzą z 2021 rok, natomiast na kole tylnym prawym zamontowano oponę z 2025 roku z innym indeksem nośności i prędkości. Obręcze aluminiowe kół noszą ślady uszkodzeń mechanicznych w postaci lekkich i głębokich zarysowań oraz łuszczenia zewnętrznej warstwy lakieru - niezbędna renowacja.
