Toyota Corolla

NMTBD3BE00R009249 • 83 298 zł

Raport z inspekcji  
OTOMOTO

ID raportu: 797071878/2025  
Kod rzeczoznawcy: 505  
Sporządzono: 09.05.2025  
Pakiet: Mini

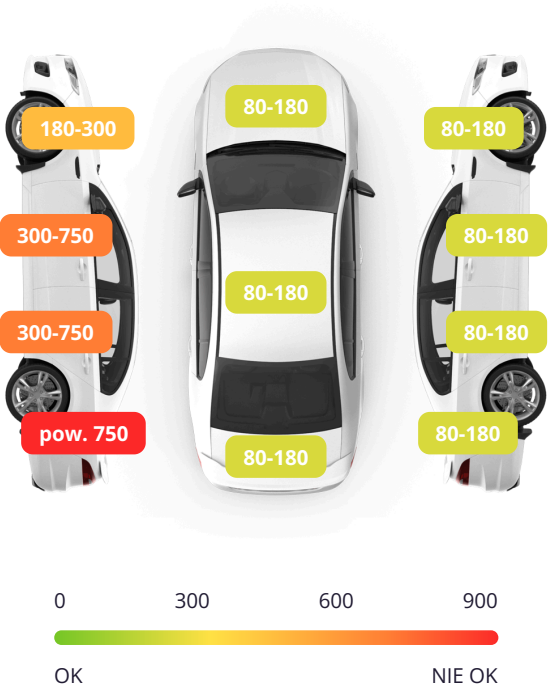
Pomiary lakieru

Karoseria pojazdu na pierwszy rzut oka prezentuje się ładnie. Nie nosi ona śladów napraw powypadkowych, natomiast wszystkie elementy lewego boku były naprawiane, co potwierdzają pomiary powłoki lakierniczej. Na karoserii można odnaleźć drobne ryski eksploatacyjne, a większe na obydwu zderzakach – załączono zdjęcia. Przednie lewe nadkole ma minimalne zniekształcenia przy zderzaku, który słabiej jest spasowany – załączono zdjęcia. Na rantach drzwi są drobne obicia. Przód pojazdu także ma drobne obicia od kamyków. Karoseria pojazdu jest w dość dobrym stanie i nie nosi śladów napraw konstrukcyjnych, a jedynie powierzchowna.

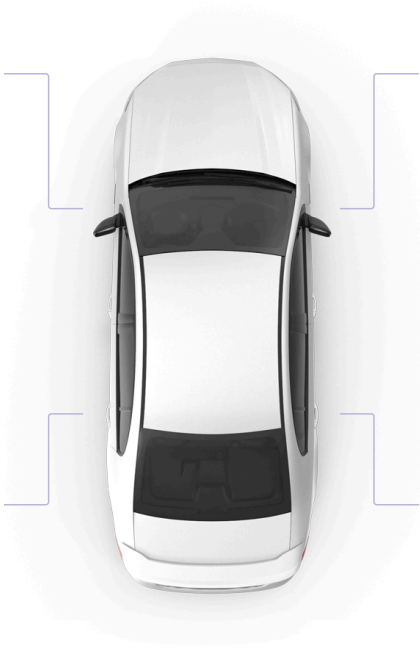
Auto na oponach zimowych z 2024 roku. Są one w dobrym stanie. Felgi są aluminiowe z logo Toyota, które mają drobne ryski eksploatacyjne i otarcia na rantach, a większe są na prawych felgach – załączono zdjęcia. Pojazd jest wyposażony w koło zapasowe dojazdowe.
