## Volvo XC90

YV4A221K9L1565918 • 159 900 zł

## Raport z inspekcji

ID raportu: 437752521/2025

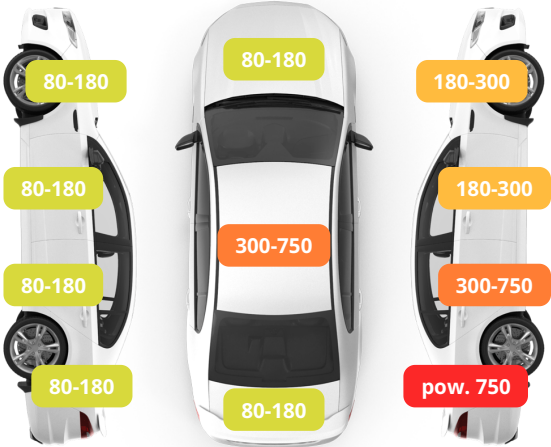
Pomiary lakieru

Pojazd sprawdzono pod kątem napraw blacharsko lakierniczych. Posiadał oryginalną warstwę lakierniczą, poza pięcioma elementami. Błotnik prawy tylny posiadał masę szpachlową (około 2000 mikronów), drzwi prawe przednie, tylne, błotnik prawy przedni oraz dach pojazdu posiadał podwójną warstwę lakieru. Na pojeździe widoczne były rysy oraz obcierki (foto). Zderzak tylny posiadał delikatne uszkodzenie (foto). Szczeliny technologiczne zgodne z normą.

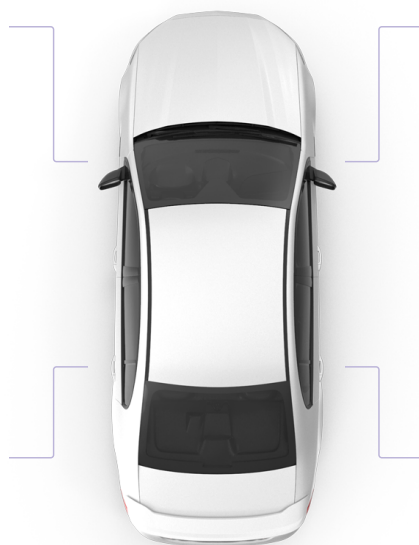
Pojazd posiadał opony wielosezonowe z 2020 roku w dobrym stanie.

Felgi posiadały obtarcia rantów (foto).
