Ford Space

1FMCU0DZ0LUC22279 • 0 zł

Raport z inspekcji

ID raportu: 745626328/2024  
Kod rzeczoznawcy: 312  
Sporządzono: 21.12.2024  
Pakiet: Mini

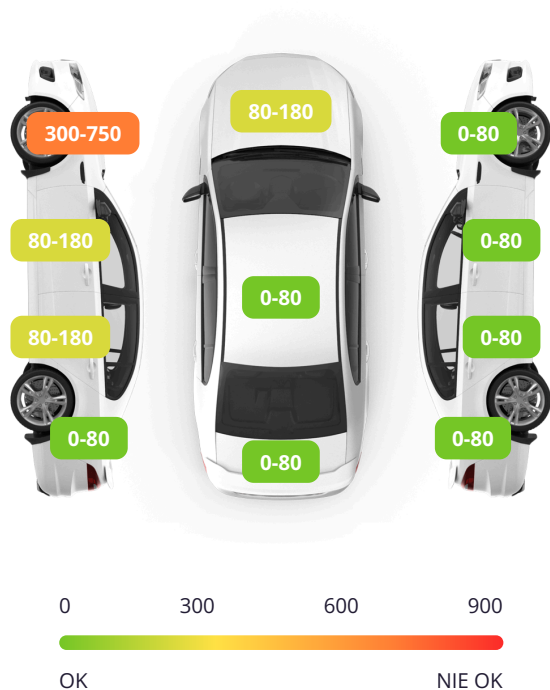
## Pomiary lakieru

Pomiar grubości powłoki lakierniczej wykazał, że w pojeździe naprawiane blacharsko lakierniczo był błotnik lewy przód oraz drzwi lewe przednie a drzwi lewy tył były cieniowane. Szczeliny na pojeździe mieszczą się w granicach przewidzianych przez producenta. Naprawa została wykonana zgodnie ze sztuką. Na pojeździe brak zauważalnych wad powierzchni lakierniczej.

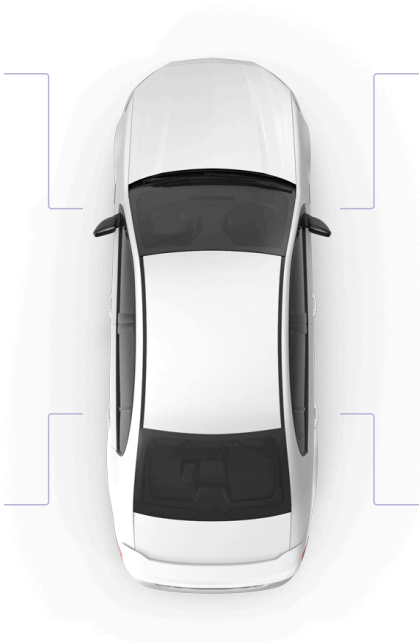
Wszystkie opony zamontowane w pojeździe to opony całoroczne. Wysokość rzeźby bieżnika pozwala je jeszcze eksploatować kilka lat. Charakterystyka zużycia opon nie wykazuje niedomagań w układzie jezdnym. Obręcze kół wykonane ze stopów lekkich stan techniczny obręczy można określić jako bardzo dobry.
