# Opel Zafira

W0VPE9E71J1030085 • 54 000 zł

## Raport z inspekcji

ID raportu: 472979942/2025

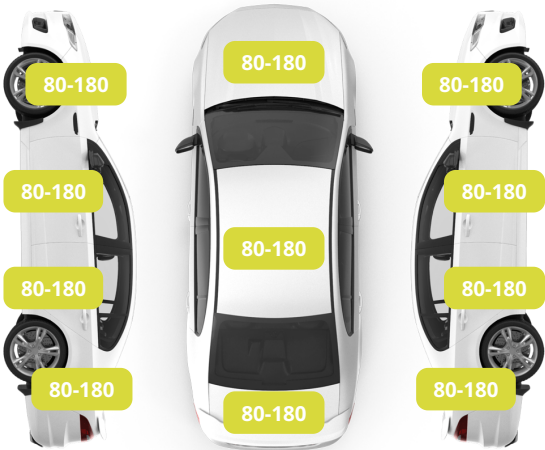
Wnioski po oględzinach lakieru i szczelin

Przedmiotowa ocena została wykonana organoleptycznie za pomocą urządzenia diagnostycznego w zakresie przewidzianym dla tego pakietu. Weryfikacji poddano elementy poszycia nadwozia urządzeniem diagnostycznym P-11-S-AL z zakresem pomiarowym do 2000 µm. Przed pomiarem urządzenie diagnostyczne zostało skalibrowane. Badania techniczne dokonano w obecności sprzedającego, który okazał stosowne dokumenty oraz udzielił niezbędnych informacji. Pomiar grubości powłoki lakierniczej nie wykazał odstępstwa od normy w tym zakresie. Stwierdzono co następuje:

- Grubość powłoki lakierniczej równa na całym nadwoziu;
- Pomiar referencyjny wykonany na dachu pojazdu;
- Słupki A,B i C grubość fabryczna;
- Nie stwierdzono wad lakierniczych;
- Delikatne zarysowania na nadwoziu eksp
- Na całość sporządzono dokumentację fotograficzną;
- Pomiar szczelin pomiędzy elementami nie wykazał nieprawidłowości;
