Mercedes-Benz SL-klasse

WDBSK7BA2CF169342 • 185 000 zł

Raport z inspekcji  
OTOMOTO

ID raportu: 887862221/2025  
Kod rzeczoznawcy: 840  
Sporządzono: 23.05.2025  
Pakiet: Mini

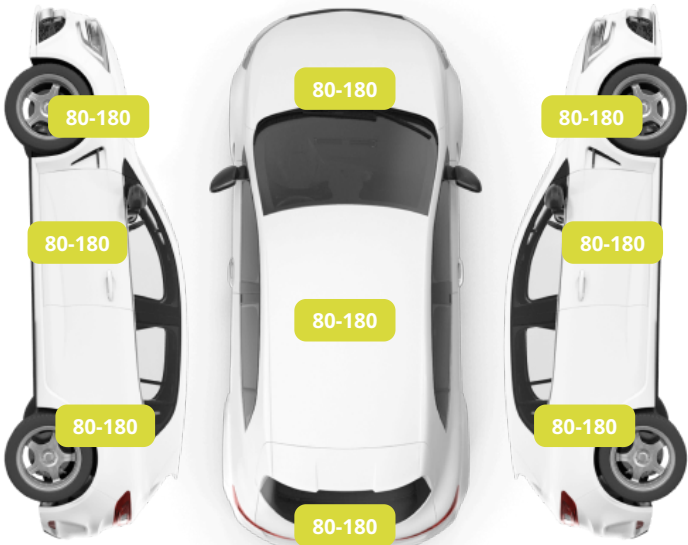
### Pomiary lakieru

Z przeprowadzonych pomiarów powłoki lakierniczej wynika, że pojazd miał ponownie lakierowany prawy przedni błotnik. Na lewym przednim błotniku jest delikatna różnica w strukturze lakieru. Na masce pojazdu jest odprysk zabezpieczony lakiernierem. Na prawym tylnym boku są dwie delikatne wgniotki. Pojazd prezentuje się dobrze. Wszystkie uszkodzenia, jakie posiada pojazd zostały przedstawione na załączonych zdjęciach.

Wycuagniecie wgniotek na prawym tylnym boku

Naprawić w przyszłości

Szacunkowy koszt:  
300-500 zł
