Lincoln Corsair

5LMCJ1D98MUL23275 • 135 000 zł

Raport z inspekcji

ID raportu: 171897637/2025  
Kod rzeczoznawcy: 1516  
Sporządzono: 10.06.2025  
Pakiet: Mini

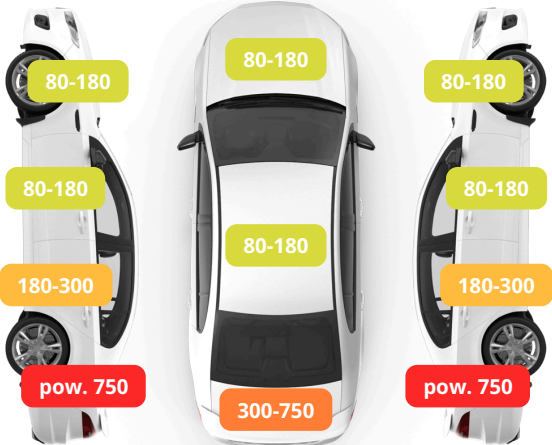
### Pomiary lakieru

Badanie lakieru zostało wykonane za pomocą urządzenia diagnostycznego Prodig-tech. Pomiar grubości powłoki lakierniczej wykazał zawyżone wartości na końcach błotników PT i LT oraz na pokrywie bagażnika. Zderzak przód na kilka zadrapań oraz pęknięcie na grillu.

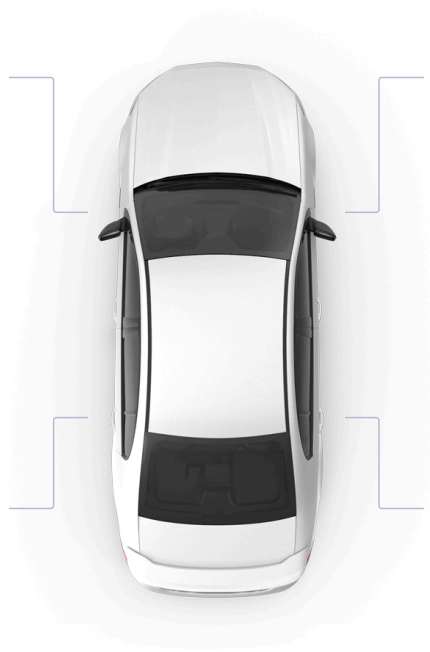
Opony w dobrym stanie. Na obu osiach opony tego samego typu i producenta. Stan felg bez zastrzeżeń.
