BMW 330I

WBA8G91030K394502 • 92 250 zł

Raport z inspekcji

ID raportu: 557155086/2025  
Kod rzeczoznawcy: 275  
Sporządzono: 14.06.2025  
Pakiet: Mini

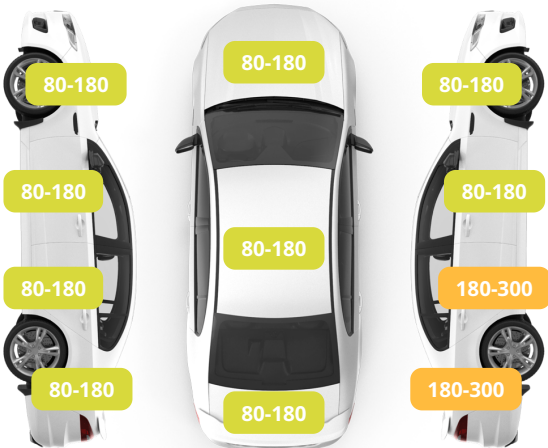
Pomiary lakieru

W pomiarach daje się rozpoznać grubszy lakier na elementach takich jak błotnik tylny prawy i drzwi tylne prawe. Czujnik nie wskazuje na odstępstwa na innych elementach. Samochód posiada ślady eksploatacji w postaci punktowych wgniecień i zarysowań, głównie w otoczeniu otworów wejściowych, klamek, zderzaków. Nie ma natomiast widocznych śladów wspawywania elementów konstrukcyjnych. Zawiasy i ograniczniki drzwi nie wymagają serwisowania. Chodzą z niewielkimi oporami ale są wciąż oryginalne, i warto zostawić je na miejscu bez zdejmowania (bardzo trudno po demontażu będzie zamaskować ślady na śrubach). Drzwi dobrze wpasowują się w otwory i nie ma wrażenia że opadają lub są luźne podczas pracy. Szczeliny technologiczne o dobrym rozkładzie.
