Informacje podstawowe

| Ford | Mondeo | 2019 |

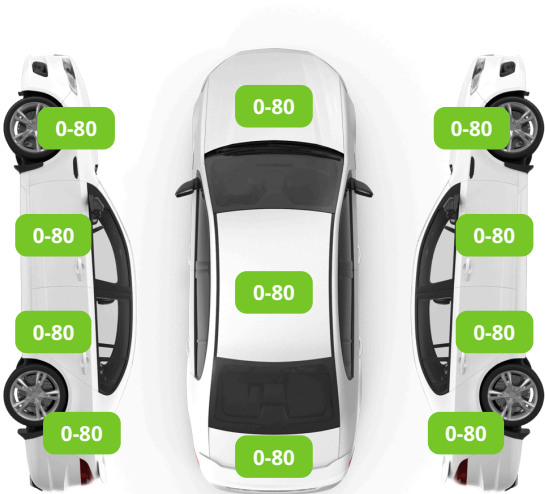
Pomiary lakieru

Badanie lakieru zostało wykonane za pomocą urządzenia diagnostycznego Blue Technology P-11-S-AL. Przed pomiarem, urządzenie diagnostyczne zostało skalibrowane. Pomiar lakieru nie wykazał zawyżonych wartości. Ale drzwi kierowcy zostały wymienione, spasowanie nieprawidłowe (szczeliny między elementami), dodatkowo tylny zderzak był lakierowany, lakierowanie niskiej jakości, widoczne nadlewy oraz zgazowania, tylna kłapa naprawiana z użyciem podkładu szpachlowego. Od zewnątrz pomiar listwy metalowej daje wynik do 90um, natomiast wewnętrzna strona powyżej 650um, dodatkowo na dolnym lewym rancie szpachlowany pęk, widoczne duże mory lakiernicze oraz spływy lakieru. Pomiar grubości powłoki lakierniczej na słupkach A, B i C nie wykazał nieprawidłowości. Nie stwierdzono napraw blacharsko lakierniczych elementów konstrukcyjnych. Sporządzono zdjęcia dokumentujące stan karoserii w dniu oględzin.

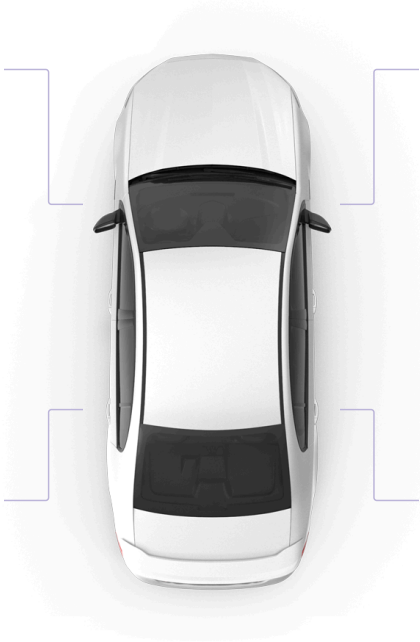
Opony w dobrym stanie. Wysokość bieżnika jest dostateczna. Zużycie opon równe, wskazuje na prawidłową geometrię kół. Na obu osiach opony tego samego typu i producenta. Stan opon kwalifikuje je do dalszej eksploatacji. Felgi noszą typowe ślady eksploatacyjne.
