BMW 6 Seria

WBA6D61060D989699 • 110 000 zł

Raport z inspekcji  
OTOMOTO

ID raportu: 658380453/2025  
Kod rzeczoznawcy: 1248  
Sporządzono: 11.06.2025  
Pakiet: Mini

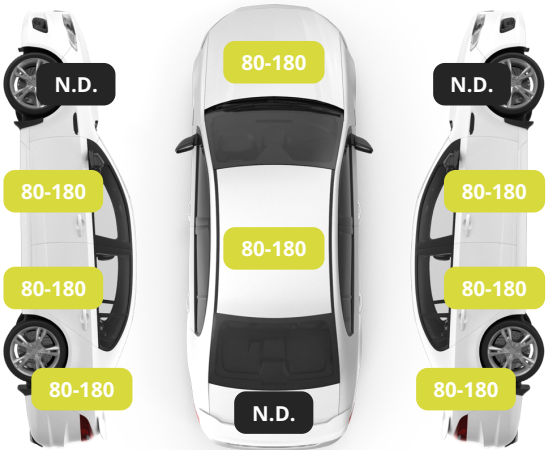
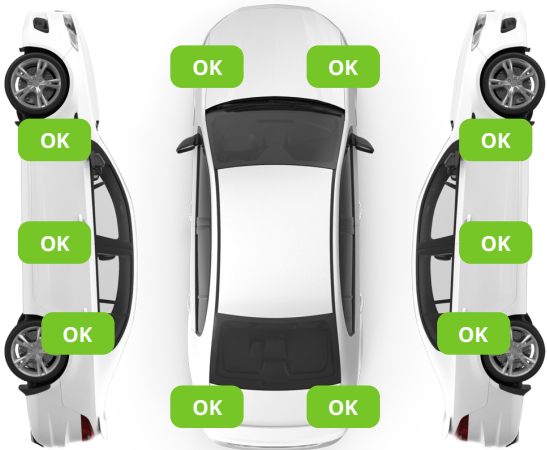
Przed pomiarem urządzenie diagnostyczne zostało skalibrowane. Pomiar lakieru nie wykazał zawyżonych wartości. Pomiar grubości powłoki lakierniczej na słupkach A, B i C nie wykazał nieprawidłowości. Pomiar szczelin pojazdu nie wykazał nieprawidłowości. Lakier pojazdu utrzymany w bardzo dobrym stanie. Karoseria nie posiada większych uszkodzeń.

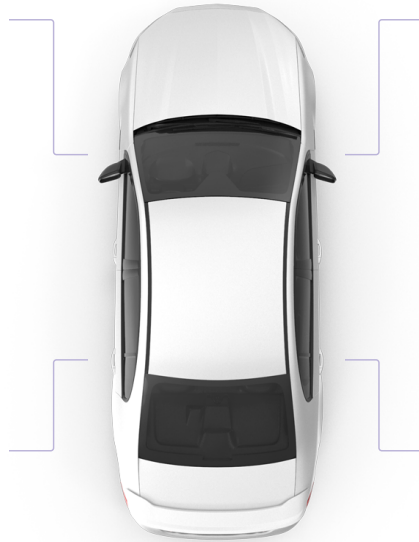
Opony w dobrym stanie. Zużycie opon równe, wskazuje na prawidłową geometrię kół. Na obu osiach opony tego samego typu i producenta. Stan felg bez zastrzeżeń.
