BMW X3

WBATY150X0N051333 • 159 900 zł

Raport z inspekcji

ID raportu: 325794711/2025  
Kod rzeczoznawcy: 1699  
Sporządzono: 09.05.2025  
Pakiet: Mini

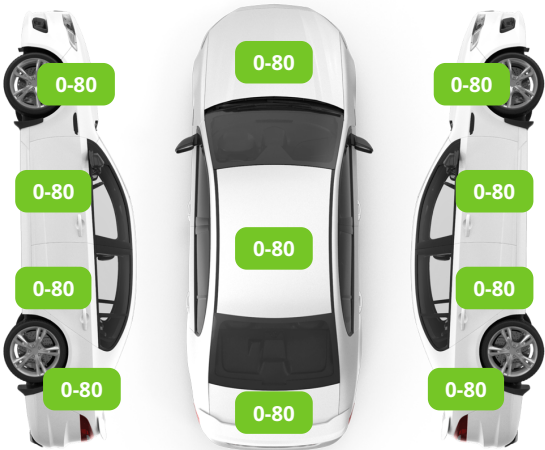
Pomiary lakieru

Badanie lakieru zostało wykonane za pomocą urządzenia diagnostycznego GI-Pro. Przed pomiarem urządzenie diagnostyczne zostało skalibrowane. Pomiar lakieru nie wykazał zawyżonych wartości. Grubość powłoki lakierowej waha się w granicach 50-70 mikrometrów. Na pojeździe widoczne są mankamenty w postaci drobnych zarysowań powstałych w wyniku użytkowania pojazdu. Pomiar grubości powłoki lakierniczej na słupkach A, B i C nie wykazał nieprawidłowości. Pomiar szczelin pojazdu nie wykazał nieprawidłowości. Sporządzono zdjęcia dokumentujące stan karoserii w dniu oględzin.
