## Audi Q5

WAUZZZ8R3DA050540 • 55 500 zł

## Raport z inspekcji

ID raportu: 252835009/2025

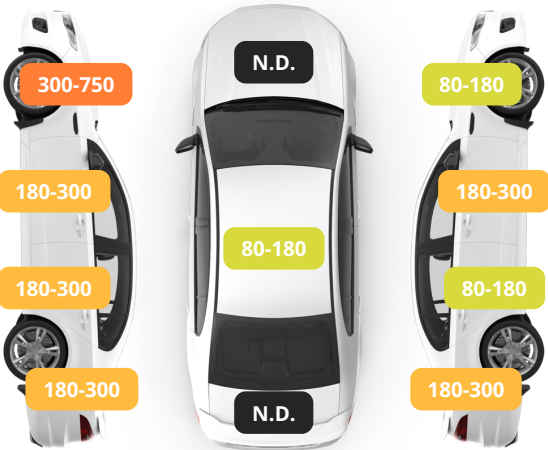
Pomiary lakieru

Z pomiarów szczelin wynika, że ich grubość mieści się w normie i wszystkie są zbliżone do siebie. Pomiar grubości lakieru pokazuje jednak że większą część pojazdu była powtórnie lakierowana poza tylnymi prawymi drzwiami, prawym przednim błotnikiem oraz dachem. Kłapa bagażnika i maska silnika wykonane są z takich komponentów na których miernik z którego korzystam nie pokazuje grubości lakieru. Grubość lakieru na przednim lewym błotniku i drzwiach z nim sąsiadującymi zarówno przednimi jak i tylnymi może świadczyć o tym, iż były one lakierowane kilkakrotnie. Na drzwiach przednich prawych drobne wgniecenie w dolnej części, na lewych odprysk lakieru. Obie usterki widoczne w galerii. Na karoserii drobne zarysowania lakieru, widoczne w galerii zdjęć.
