Hyundai i30

TMADC81SABJ032625 • 14 999 zł

Raport z inspekcji  
OTOMOTO

ID raportu: 958678672/2025  
Kod rzeczoznawcy: 505  
Sporządzono: 13.06.2025  
Pakiet: Mini

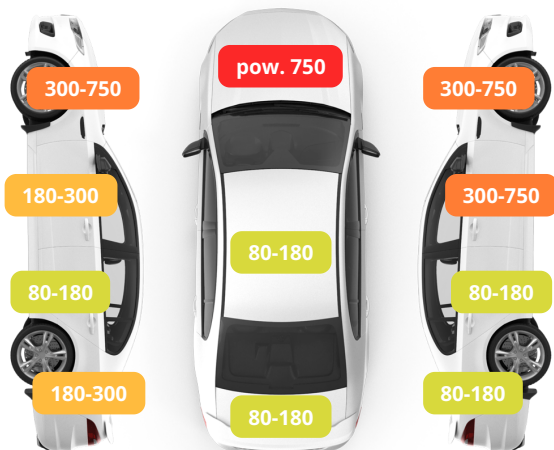
## Pomiary lakieru

Auto po naprawie blacharsko-lakierniczej obydwu przednich nadkoli, maski, przednich prawych drzwi, drzwi kierowcy, tylnego lewego nadkola, obydwu słupków A oraz obydwu zderzaków, co potwierdzają pomiary powłoki lakierniczej, ślady demontażu oraz inna struktura lakieru. Na karoserii jest wiele uszkodzeń, a większe na obydwu zderzakach oraz tylnym prawym nadkolu – załączono zdjęcia. Na rantach drzwi są drobne obicia. Widoczne są ogniska korozji na obydwu tylnych nadkolach, masce oraz klapie bagażnika. Przód pojazdu także ma drobne obicia od kamyków. Karoseria pojazdu jest w słabym stanie, a dodatkowo po poważnym wypadku i nieudolnych naprawach konstrukcyjnych.
