# Jeep Wrangler

1C4HJWFG0HL694206 • 167 400 zł

## Raport z inspekcji OTOMOTO

ID raportu: 744226626/2025  
Kod rzeczoznawcy: 1650  
Sporządzono: 28.05.2025  
Pakiet: Mini

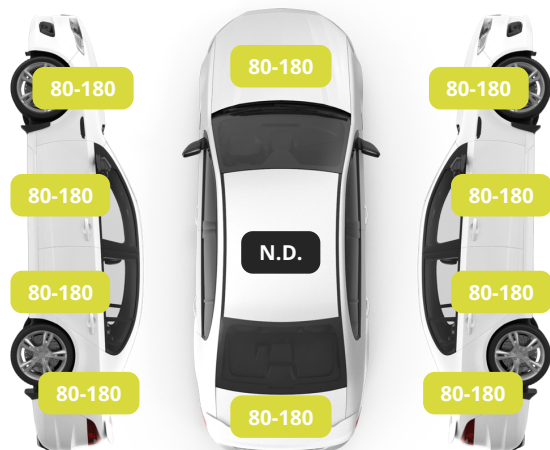
## Pomiary lakieru

Badanie lakieru zostało wykonane za pomocą urządzenia diagnostycznego GL pro Smart Faz. Przed pomiarem urządzenie diagnostyczne zostało skalibrowane. Pomiar lakieru nie wykazał zawyżonych wartości. Grubości powłoki lakierniczej jest równa na całym nadwoziu. Pomiar grubości powłoki lakierniczej na słupkach A, B i C nie wykazał nieprawidłowości. Pomiar szczelin pojazdu nie wykazał nieprawidłowości. Sporządzono zdjęcia dokumentujące stan karoserii w czasie i dniu oględzin.
