Mercedes-Benz GLE AMG

4JGDA7FB8GA736846 • 229 000 zł

Raport z inspekcji  
OTOMOTO

ID raportu: 31410785/2025  
Kod rzeczoznawcy: 1336  
Sporządzono: 27.02.2025  
Pakiet: Mini

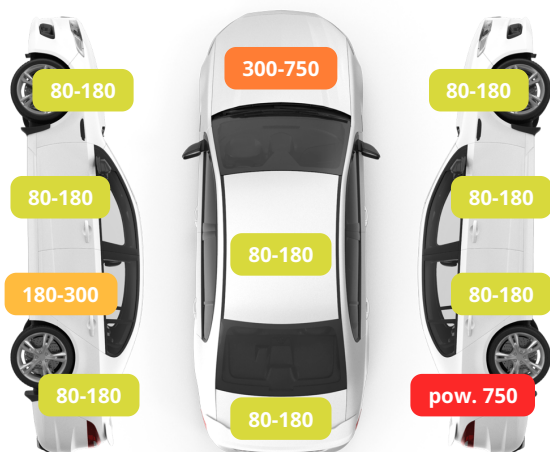
### Pomiary lakieru

Sporządzono zdjęcia dokumentujące stan karoserii w dniu oględzin. W wyniku pomiarów powłoki lakierniczej oraz organoleptycznych oględzin pojazdu stwierdzono, że następujące elementy karoserii noszą znamiona wcześniejszej naprawy: lakierowanie maski, cieniowanie drzwi po lewej stronie, wymieniany i lakierowany błotnik tylny prawy. Na karoserii widoczne są standardowe ślady eksploatacji w postaci zarysowań i odprysków. Widoczne nierówne spasowanie prawej tylnej prawej lampy,

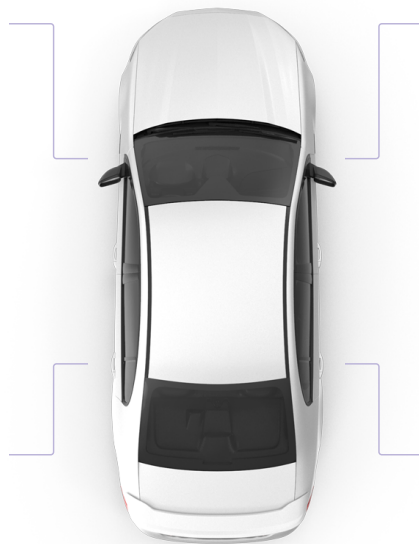
Opony w dobrym stanie. Wysokość bieżnika jest dostateczna. Zużycie opon równe, wskazuje na prawidłową geometrię kół. Na obu osiach opony tego samego typu i producenta. Stan opon kwalifikuje je do dalszej eksploatacji. Stan felg bez zastrzeżeń.
