# Skoda Octavia

TMB1JCNE6E0158762 • 0 zł

## Raport z inspekcji

ID raportu: 922723025/2025

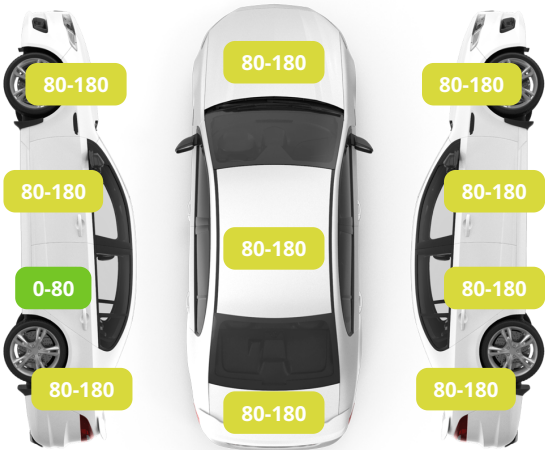
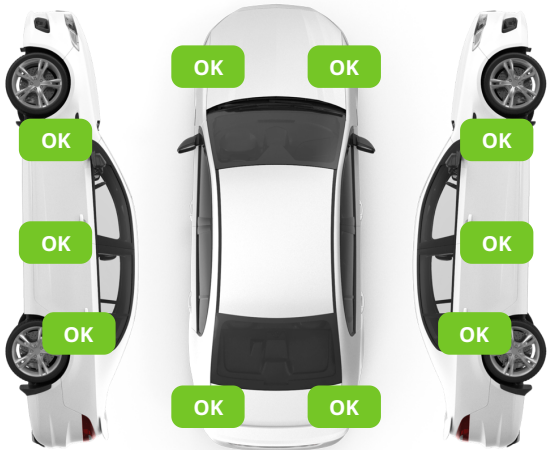
Wnioski po oględzinach lakieru i szczelin

Grubość powłoki lakierniczej pojazdu zawiera się w przedziale pomiędzy 120 a 160 mikronów. Szerokość szczelin pomiędzy poszczególnymi elementami nadwozia mieszczą się w przedziale od 3,2mm do 4,4mm. Nadwozie nosi ślady użytkowania w postaci odprysków, częściowo z początkiem korozji, na pokrywie silnika i ramie szyby czołowej. Ponadto rysy, wgniecenia i otarcia typowo eksploatacyjne. Uszkodzenie zderzaka tylnego z lewej strony i pokrywy bagażnika, także lewa strona.

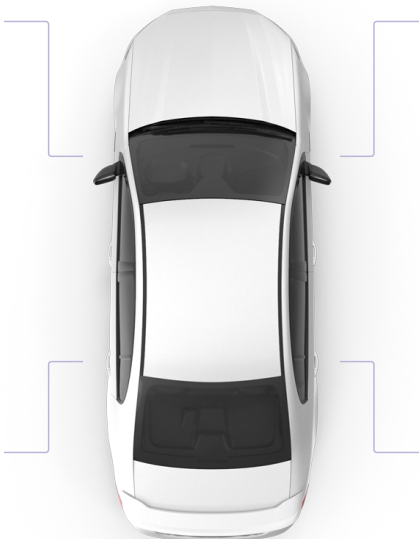
## Wnioski po oględzinach opon i felg

Opony w bardzo dobrym stanie, do wykorzystania w kolejnym sezonie zimowym. Do samochodu przypisane są opony letnie.

Stan felg określić można jako co najmniej dobry z widocznymi śladami delikatnych otarć. Zaślepki felg noszą ślady utleniającej się powłoki.
