Mercedes-Benz G-klasse

WDB4632721X256444 • 0 zł

Raport z inspekcji

ID raportu: 575705917/2025  
Kod rzeczoznawcy: 1641  
Sporządzono: 02.04.2025  
Pakiet: Mini

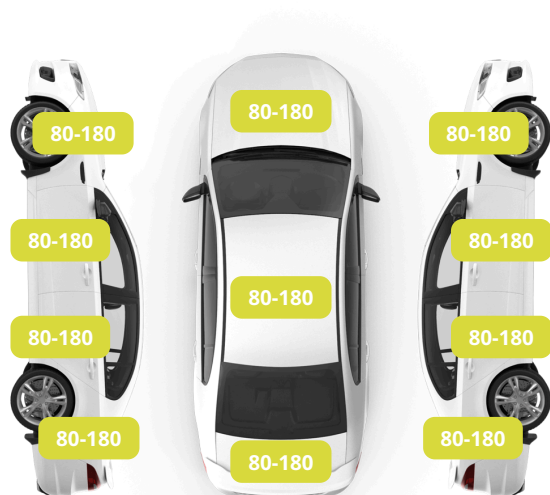
## Pomiary lakieru

Grubość powłoki lakierniczej pojazdu zawiera się w przedziale pomiędzy 90 a 130 mikronów, szerokość szczelin pomiędzy poszczególnymi elementami nadwozia mieszczą się w przedziale od 6,7mm do 9,8mm. Stan nadwozia należy ocenić jako bardzo dobry. Widoczne są minimalne ślady użytkowania w postaci odprysków na rantach drzwi przednich oraz pokrywy silnika, które należy zabezpieczyć poprzez użycie sztyftu lakierniczego w celu zabezpieczenia przed korozją. Ponadto widoczne są delikatne, pojedyncze zarysowania.

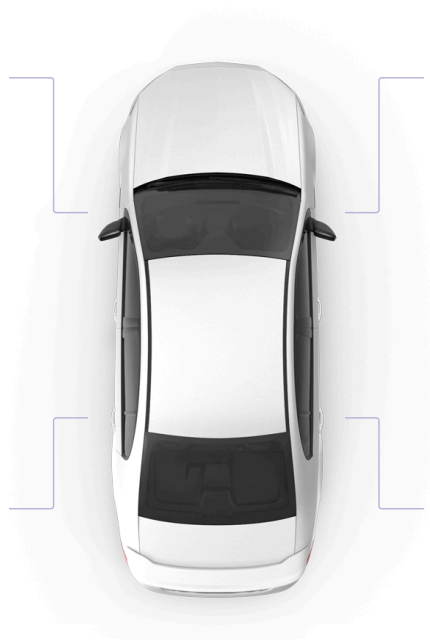
Pojazd wyposażony jest w komplet kół letnich marki Yokohama i pochodzących, najprawdopodobniej, z jednej partii rocznikowej, 2021 roku. Stan opon pozwala założyć możliwość dalszej eksploatacji przez kolejne sezony.
