Porsche Cayenne

WP1ZZZ9PZ6LA46690 • 29 955 zł

Raport z inspekcji  
OTOMOTO

ID raportu: 678418268/2025  
Kod rzeczoznawcy: 1159  
Sporządzono: 20.05.2025  
Pakiet: Mini

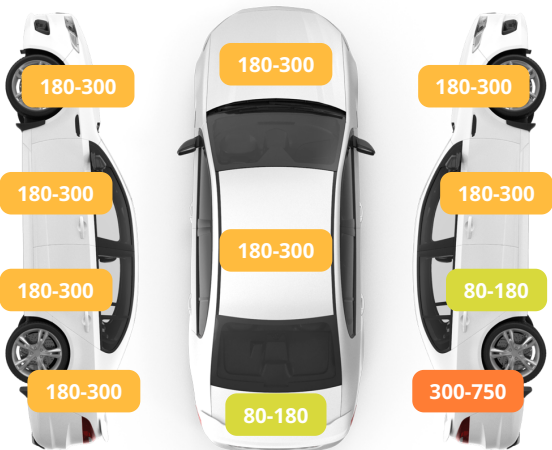
Wartość zmierzona w [µm]

Badanie miernikiem lakieru odbyło się przy w miarę czystej karoserii.  
Pomiar wykazał odchylenia w grubości powłoki lakierniczej.

- Element nr 1 - błotnik lewy przód - oryginalny lakier do 210 mikronów
  - Element nr 2 - drzwi lewy przód - oryginalny lakier do 250 mikronów
  - Element nr 3 - drzwi lewy tył - oryginalny lakier do 240 mikronów, korozja widoczna na zdjęciu

- Element nr 4 - błotnik lewy tył - oryginalny lakier do 250 mikronów
  - Element nr 5 - kłapa bagażnika - oryginalny lakier do 180 mikronów
  - Element nr 6 - błotnik prawy tył - druga warstwa lakieru do 370 mikronów

- Element nr 7 - drzwi prawy tył - pierwsza warstwa lakieru do 120 mikronów, jako jedyne mają tak cienką powłokę, najpewniej wymienione
  - Element nr 8 - drzwi prawy przód - oryginalny lakier do 240 mikronów

- Element nr 9 - błotnik prawy przód - oryginalny lakier do 230 mikronów
  - Element nr 10 - maska silnika - oryginalny lakier do 260 mikronów
  - Element nr 11 - dach - oryginalny lakier do 220 mikronów

- Oryginalny lakier na pojeździe najpewniej w przedziale 170 - 250 mikronów.  
Pomiar grubości powłoki lakierniczej na słupkach A, B i C nie wykazał nieprawidłowości.

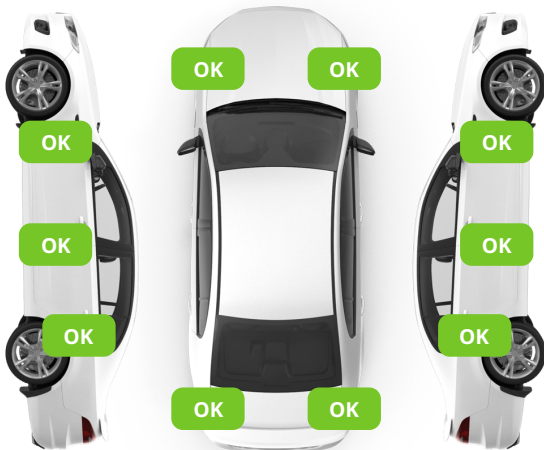
Wartość zmierzona w [mm]

Stan powłoki lakierniczej określam jako dobry.  
Badanie wykonane szczelinomierzem nie wskazało nieprawidłowości.

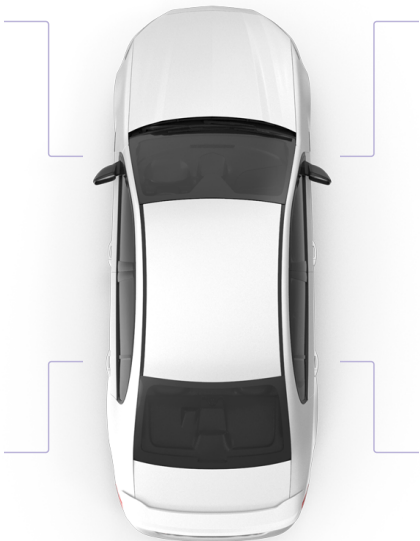
Samochód wyposażony w opony terenowe. Stan zużycia opon około 20%. Felgi w samochodzie proste bez uszkodzeń, w dobrym stanie.
