# Volkswagen Tiguan

WVGZZZ5NZJW900756 • 86 000 zł

## Raport z inspekcji

ID raportu: 856521182/2025

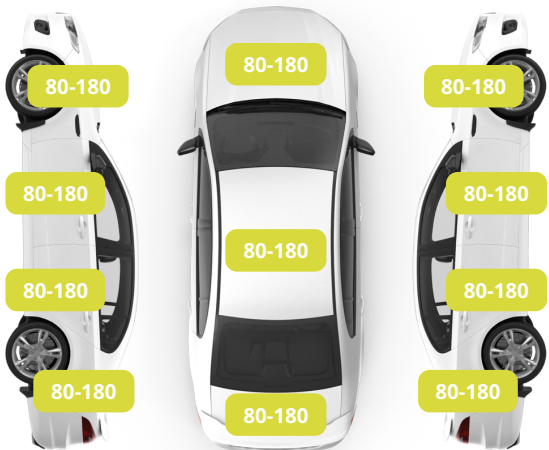
### Pomiary lakieru

Stan blacharsko-lakierniczy jest dobry. Fabryczna grubość powłoki lakierniczej występuje na całej zewnętrznej powierzchni nadwozia. Wnęki, progi, słupki - OK. Przyzwoite jest spasowanie elementów nadwozia, nie mam zastrzeżeń. Brak widocznych śladów demontowanych elementów nadwozia. Elementy konstrukcyjne główne są dobre, brak widocznych uszkodzeń (częściowo zabudowana jest jednak komora silnika z przodu, brak kontroli na podnośniku). Stan lakieru jest dobry, typowe, eksploatacyjne defekty (rysy i inne ślady eksploatacji). Z bardziej zauważalnych występuje zarysowanie na klapie tylnej bagażnika. Auto ogólnie zewnętrznie (wizualnie) prezentuje się dobrze, zużycie nie wykraczające poza normę dla wieku i przebiegu samochodu.

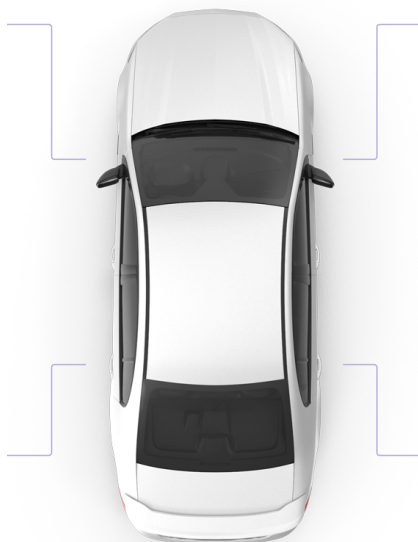
Felgi są w dobrym stanie, brak widocznych znaczących uszkodzeń. Opony zewnętrznie są w dobrym stanie na obu osiach. Opony z akceptowalną jeszcze wysokością bieżnika, zużyte całkiem równomiernie. Brak widocznych większych uszkodzeń czy śladów napraw wulkanizacyjnych. Podczas jazdy próbnej brak wyczuwalnego bicia czy głośnej pracy. Nie rozwijaliśmy jednak przesadnie dużych prędkości, jazda miejska. Opony rocznikowo już dosyć stare.
