BMW X5

5UXKR0C54H0V65254 • 120 000 zł

Raport z inspekcji

ID raportu: 573286351/2025  
Kod rzeczoznawcy: 175  
Sporządzono: 11.04.2025  
Pakiet: Mini

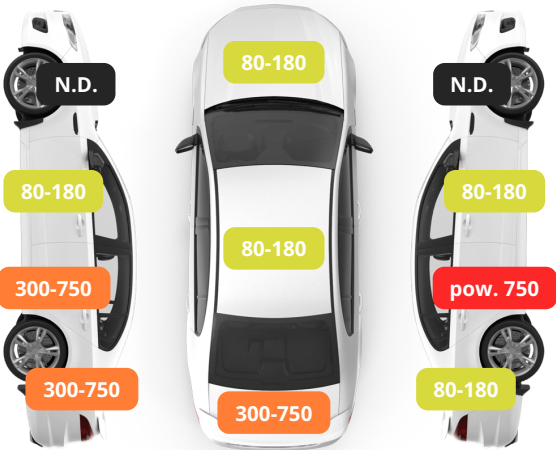
Pomiary lakieru

Przeprowadzone pomiary powłoki lakierniczej i szczelin między elementami nadwozia wykazały, że naprawie lakierniczej poddano drzwi tylne lewe, błotnik tylny lewy, pokrywę bagażnika w dolnej części i drzwi tylne prawe. Nadwozie posiada nieliczne punktowe odpryski i zarysowania eksploatacyjne.
