# Mercedes-Benz E-klase AMG

WDD2122761A910618 • 249 000 zł

## Raport z inspekcji OTOMOTO

ID raportu: 639439655/2025  
Kod rzeczoznawcy: 1748  
Sporządzono: 25.04.2025  
Pakiet: Mini

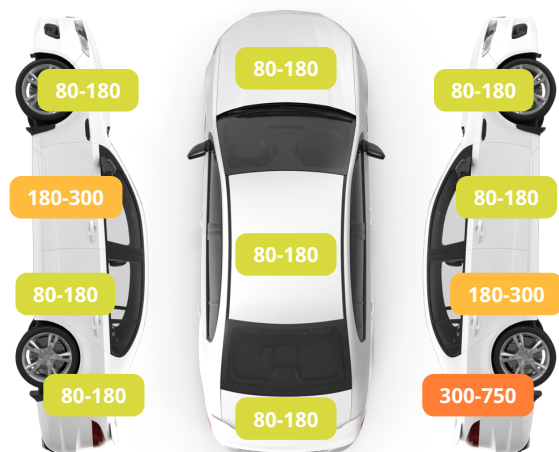
## Pomiary lakieru

Lakierowane drzwi kierowcy, wymienione i lakierowane tylne prawe drzwi, lakierowany tylny prawy błotnik, nie spasowany tylny zderzak.

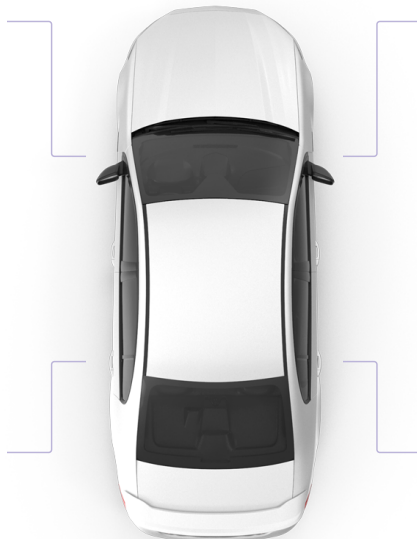
Dobre letnie opony, felgi posiadają drobne kosmetyczne wady.
