Audi A6

WAUZZZ4G8GN191248 • 0 zł

Raport z inspekcji  
OTOMOTO

ID raportu: 673042172/2025  
Kod rzeczoznawcy: 1516  
Sporządzono: 05.03.2025  
Pakiet: Mini

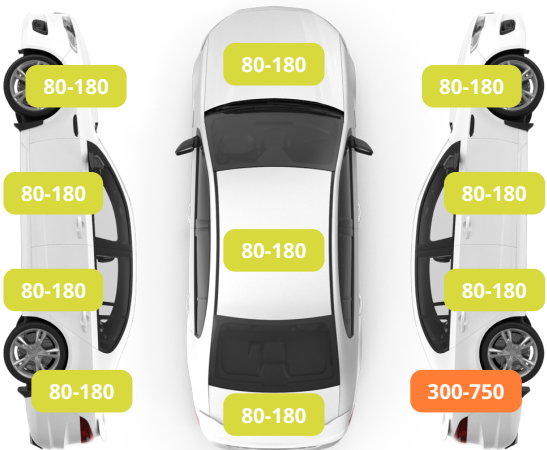
Pomiary lakieru

Badanie lakieru zostało wykonane za pomocą urządzenia diagnostycznego Prodig-tech. Grubości powłoki lakierniczej jest równa na całym nadwoziu z wyjątkiem błotnika PT. Pomiar grubości powłoki lakierniczej na słupkach A, B i C nie wykazał nieprawidłowości. Pomiar szczelin pojazdu nie wykazał nieprawidłowości.

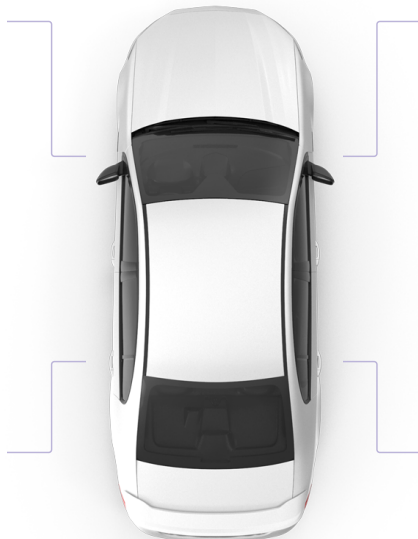
Opony w dobrym stanie. Wysokość bieżnika jest dostateczna. Na obu osiach opony tego samego typu i producenta. Felgi noszą typowe ślady eksploatacyjne.
