Audi S6

WAUFFAFC3HN040679 • 159 000 zł

Raport z inspekcji  
OTOMOTO

ID raportu: 951963795/2025  
Kod rzeczoznawcy: 1094  
Sporządzono: 13.03.2025  
Pakiet: Mini

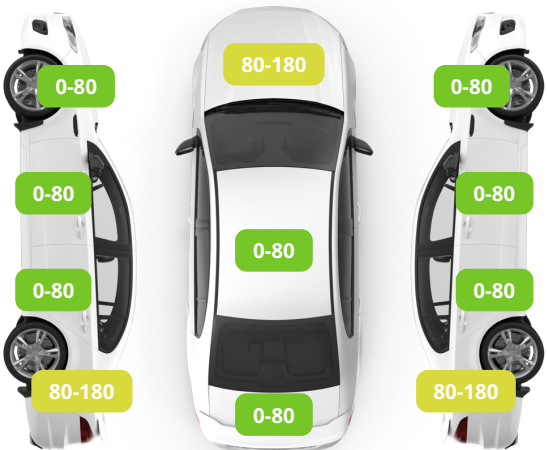
### Pomiary lakieru

Nadwozie w chwili oględzin czyste.  
Pomiar lakieru nie wykazał zawyżonych wartości.  
Samochód miał w przeszłości naprawiane dwa elementy - błotnik przedni lewy oea drzwi przednie lewe.  
Naprawa wykonana poprzez wymianę tych elementów na nowe wraz z lakierowaniem. Grubość powłoki lakierniczej nie odbiega od grubości lakieru pozostałych elementów.  
Samochód nosi ślady polerowania.  
W przedniej części widoczne odpryski lakieru, "wypiaskowanie". Lakier zabezpieczony powłoką ceramiczną.

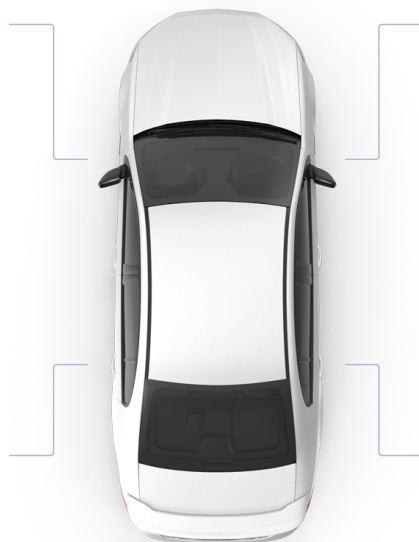
Na obu osiach opony tego samego typu i producenta. Stan opon kwalifikuje je do dalszej eksploatacji. Stan felg stopowych bez zastrzeżeń. Jedynie felga tylna prawa posiada zarysowanie na krawędzi.
