## Audi R8

WUAZZZ42XCN001860 • 399 000 zł

## Raport z inspekcji

ID raportu: 18890625/2025

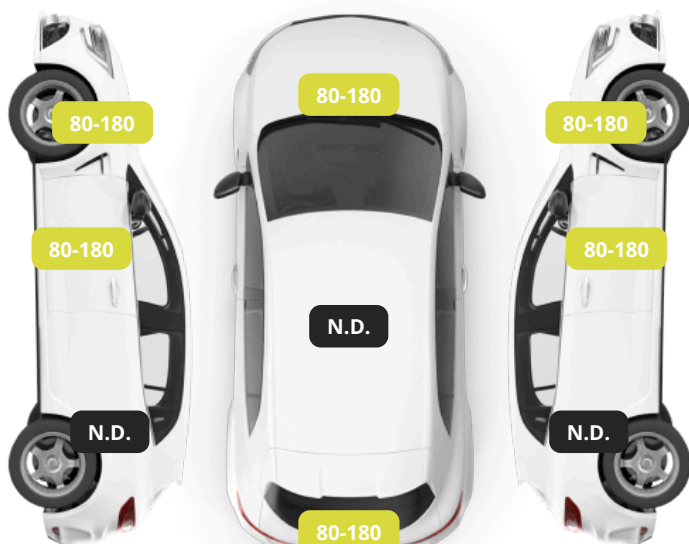
## Pomiary lakieru

Badanie lakieru zostało wykonane za pomocą urządzenia diagnostycznego GL pro Smart Faz. Przed pomiarem urządzenie diagnostyczne zostało skalibrowane. Pomiar lakieru nie wykazał zawyżonych wartości. Grubości powłoki lakierniczej jest równa na całym nadwoziu. Pomiar grubości powłoki lakierniczej na słupkach A, B i C nie wykazał nieprawidłowości. Lakier na całym pojeździe jednolity co do koloru, odcienia i barwy. Brak zarysowań, zmatowienia, uszkodzeń struktury i powierzchni lakieru. Pomiar szczelin pojazdu nie wykazał nieprawidłowości. Sporządzono zdjęcia dokumentujące stan karoserii w czasie i dniu oględzin.
