Renault Kadjar

VF1RFE00657130736 • 48 900 zł

Raport z inspekcji  
OTOMOTO

ID raportu: 227362392/2025  
Kod rzeczoznawcy: 126  
Sporządzono: 03.05.2025  
Pakiet: Mini

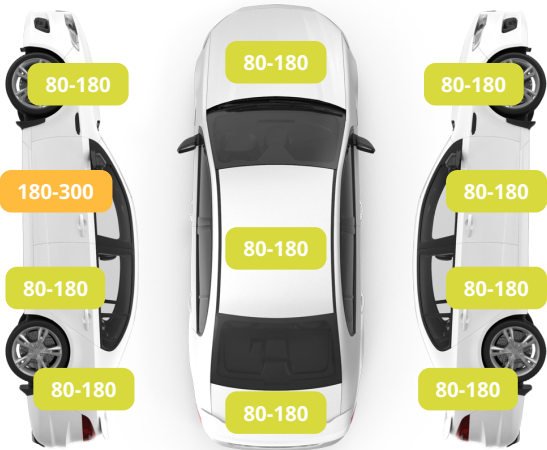
Pomiary lakieru

Wartość zmierzona w [µm]

Stan powierzchni lakierniczej oceniam jako dobry. Wykonane miernikiem pomiary grubości powłoki lakierniczej wskazują malowanie drzwi kierowcy jest na nich prawdopodobnie druga warstwa lakieru. Powierzchnie boczne samochodu są wolne od typowych uszkodzeń parkingowych. W czasie oględzin stwierdziłem delikatne wgniecenie na prawym przednim błotniku. Jest to bardzo drobne wgłębienie widoczne pod kątem. Generalnie samochód wygląda dobrze.
