Renault Kadjar

VF1RFE00657130736 • 48 900 zł

Raport z inspekcji

ID raportu: 227362392/2025  
Kod rzeczoznawcy: 126  
Sporządzono: 03.05.2025  
Pakiet: Mini

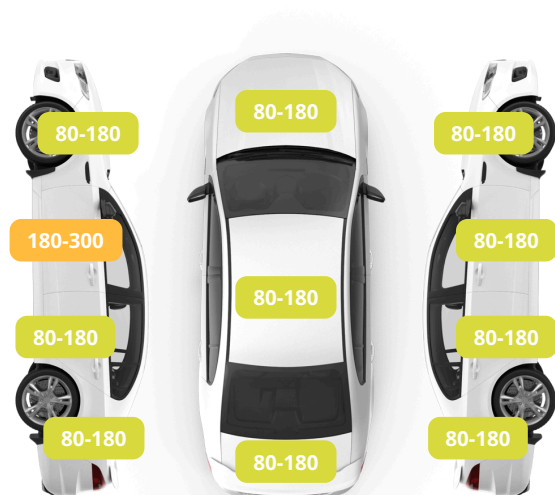
## Pomiary lakieru

Wartość zmierzona w [ $\mu\text{m}$ ]

Stan powierzchni lakierniczej oceniam jako dobry. Wykonane miernikiem pomiary grubości powłoki lakierniczej wskazują malowanie drzwi kierowcy jest na nich prawdopodobnie druga warstwa lakieru. Powierzchnie boczne samochodu są wolne od typowych uszkodzeń parkingowych. W czasie oględzin stwierdziłem delikatne wgniecenie na prawym przednim błotniku. Jest to bardzo drobne wgłębienie widoczne pod kątem. Generalnie samochód wygląda dobrze.

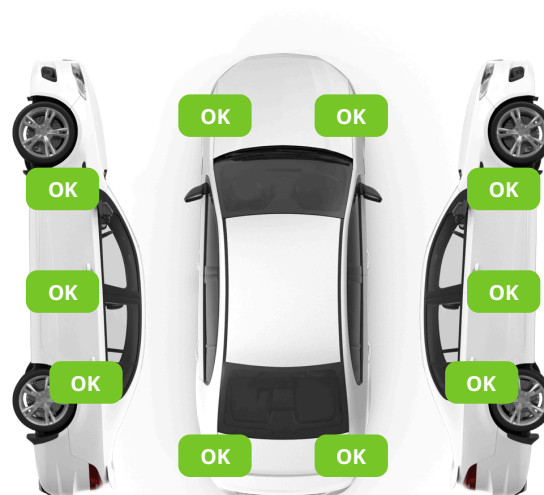
## Pomiary szczelin

Wartość zmierzona w [mm]

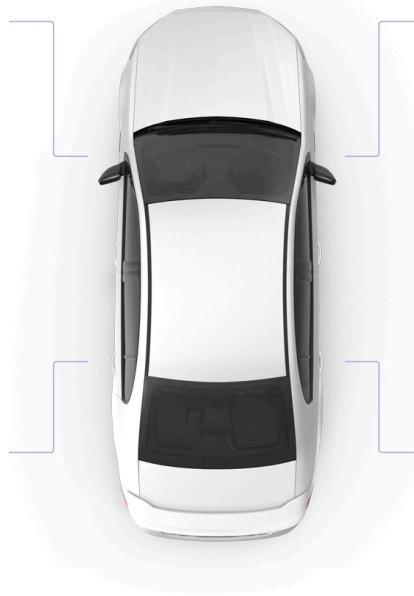
Oględziny zamontowanych felg pozwalają na wystawienie im oceny dobrej. Stan bieżnika na oponach pozwala na eksploatację w kolejnych sezonach. Równo zużyty bieżnik może świadczyć o prawidłowej geometrii kół samochodu.
