Peugeot 308

VF3L35GNHGS246203 • 68 500 zł

Raport z inspekcji  
OTOMOTO

ID raportu: 550007894/2025  
Kod rzeczoznawcy: 1737  
Sporządzono: 06.06.2025  
Pakiet: Mini

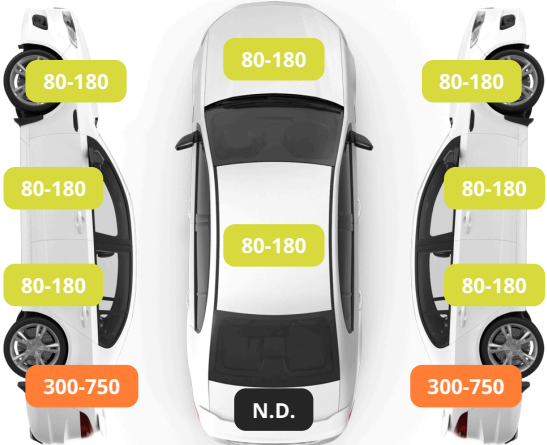
Pomiary lakieru

Wartość zmierzona w [µm]

Samochód po naprawie lakierniczej w części tylnej tj nadkola prawa i lewa strona.

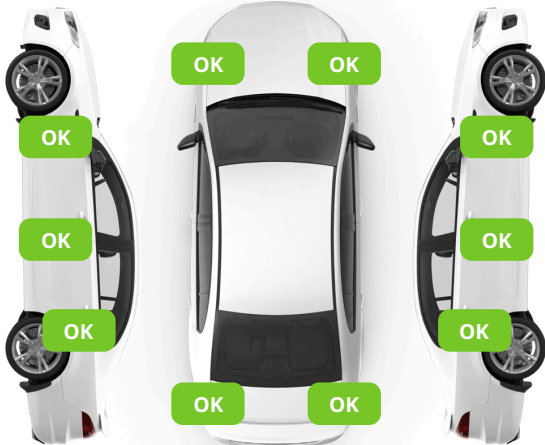
Pomiary szczelin

Wartość zmierzona w [mm]
