Mercedes-Benz SL-klasse

WDBSK7BA2CF169342 • 185 000 zł

Raport z inspekcji  
OTOMOTO

ID raportu: 887862221/2025  
Kod rzeczoznawcy: 840  
Sporządzono: 23.05.2025  
Pakiet: Mini

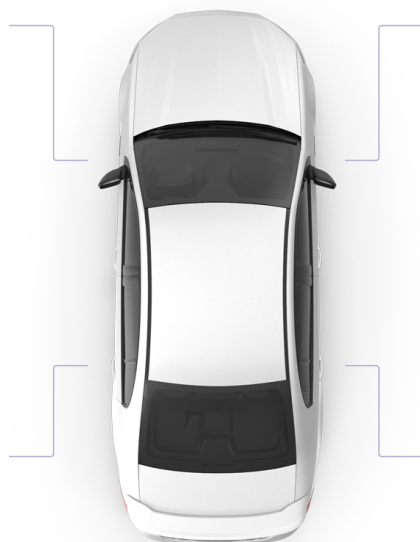
## Wnioski po oględzinach opon i felg

Opony są zachowane w dobrym stanie. Wysokość bieżnika jest odpowiednia. Zużycie opon równe, wskazuje na prawidłową geometrię kół. Na obu osiach opony tego samego typu i producenta. Pojazd posiada opony letnie. Stan felg bez zastrzeżeń.
