## Audi SQ7

WAUZZZ4MXJD052211 • 149 000 zł

## Raport z inspekcji

ID raportu: 407504348/2025

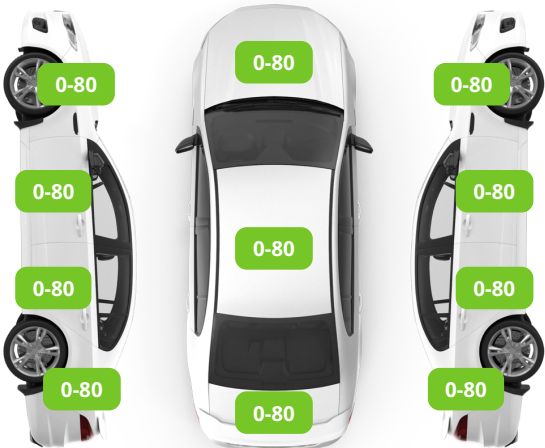
### Pomiary lakieru

Wartość zmierzona w [ $\mu$ m]

Lakier oryginalny, żadne elementy nie malowane, troszkę widać ślady normalnej eksploatacji czarnego auta - rysy do wypolerowania. Zderzak przedni z prawej strony ma obcierkę, trzeba go pomalować.

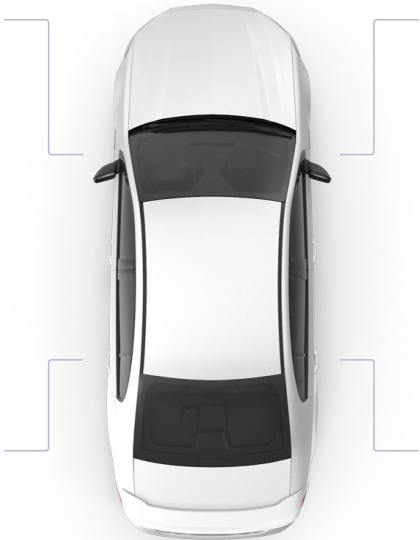
Opony i felgi

Stan: Dostateczny    Typ: Stopowa

Nowe opony, pierwszy sezon na felgach. Felgi do renowacji, wykruszone od krawężników.
